## Stand der Beseitigung von Schäden in Folge der Hochwasserkatastrophe 2021

Mit den Eindrücken einer Begehung, hauptsächlich der Inde, am 06. Juni 2023 und den dabei gemachten Feststellungen, ergibt sich für uns nach wie vor ein erheblicher Aufklärungsbedarf. Aus Sicht der Unterzeichner weichen die gesammelten Eindrücke vor Ort, exemplarisch anhand von einigen im Anhang aufgeführten Beispielen veranschaulicht, von dem im Vortrag vermittelten Bild deutlich ab. Die

Wir bitten Sie zu dem angehängten bebilderten Katalog Stellung zu beziehen. In dem Katalog sind vereinzelte Beispiele aus den Stadtteilen Aue, Röhe, Innenstadt, Nothberg und Weisweiler exemplarisch dargestellt. Wir würden uns sehr freuen, wenn Sie sich diesmal die Zeit nehmen würden, dezidiert auf die angesprochenen Punkte einzugehen und nicht so wie bisher eine globale und pauschalierende Sicht der Dinge bekannt geben. Wir würden gerne zu unseren Feststellungen erfahren, ob:

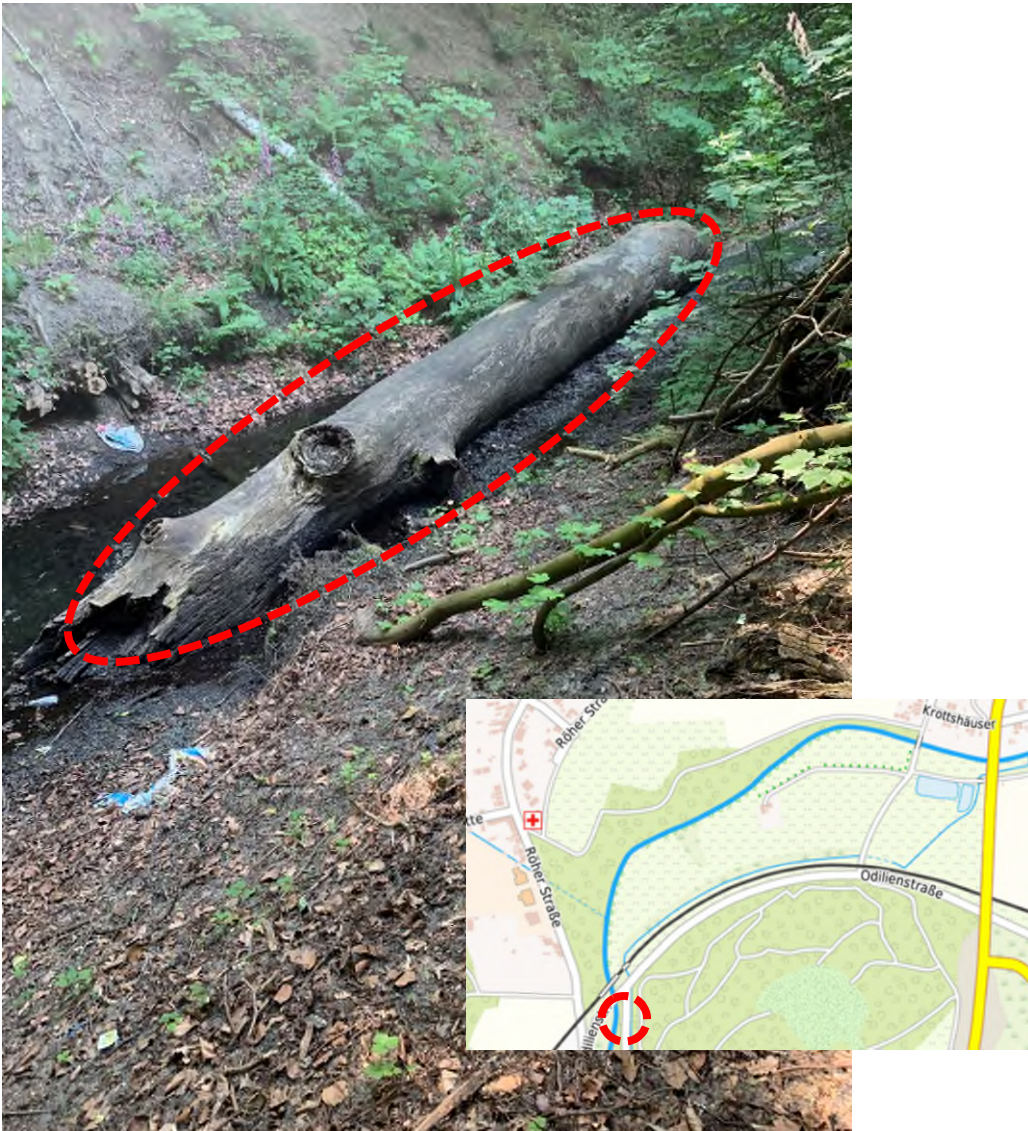
Abbildung 1 - Padtkohlgraben in ca. 150 Meter Entfernung der Kreuzung Odilienstraße / Im Hasselt - Blick von Im Hasselt flussaufwärts

Im Gewässer liegt ein abgestorbener Baum. Dieser behindert den Abfluss auf gesamter Breite.

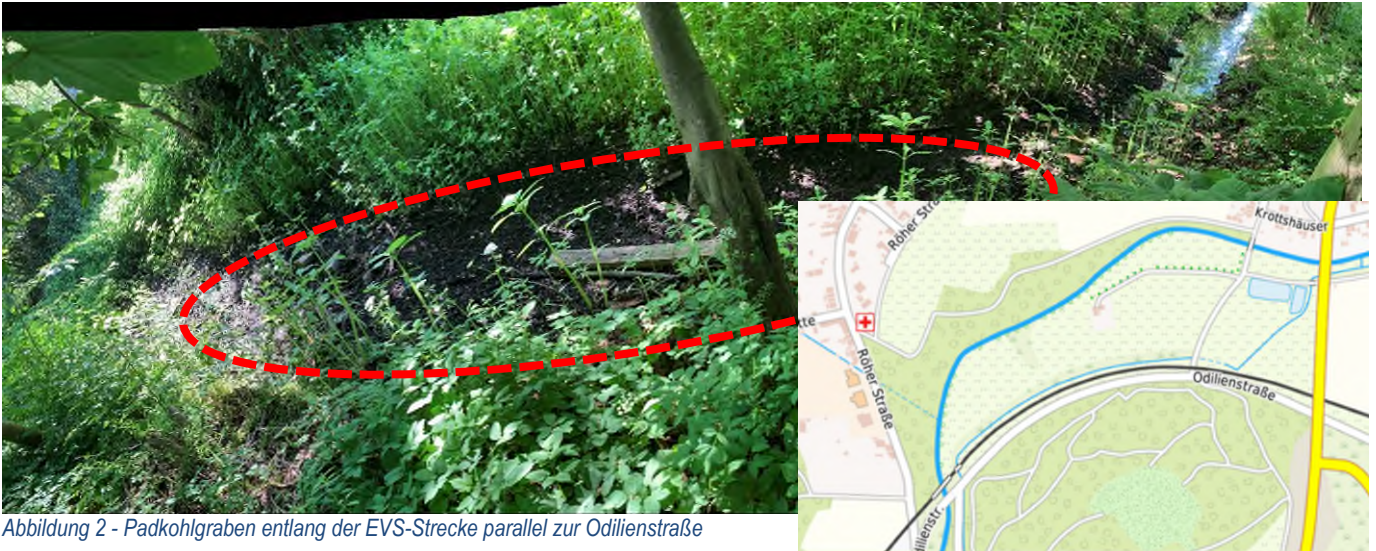
Abbildung 2 - Padkohlgraben entlang der EVS-Strecke parallel zur Odilienstraße

Der Padkohlgraben ist so stark verlandet, dass kein Wasser mehr fließen kann.

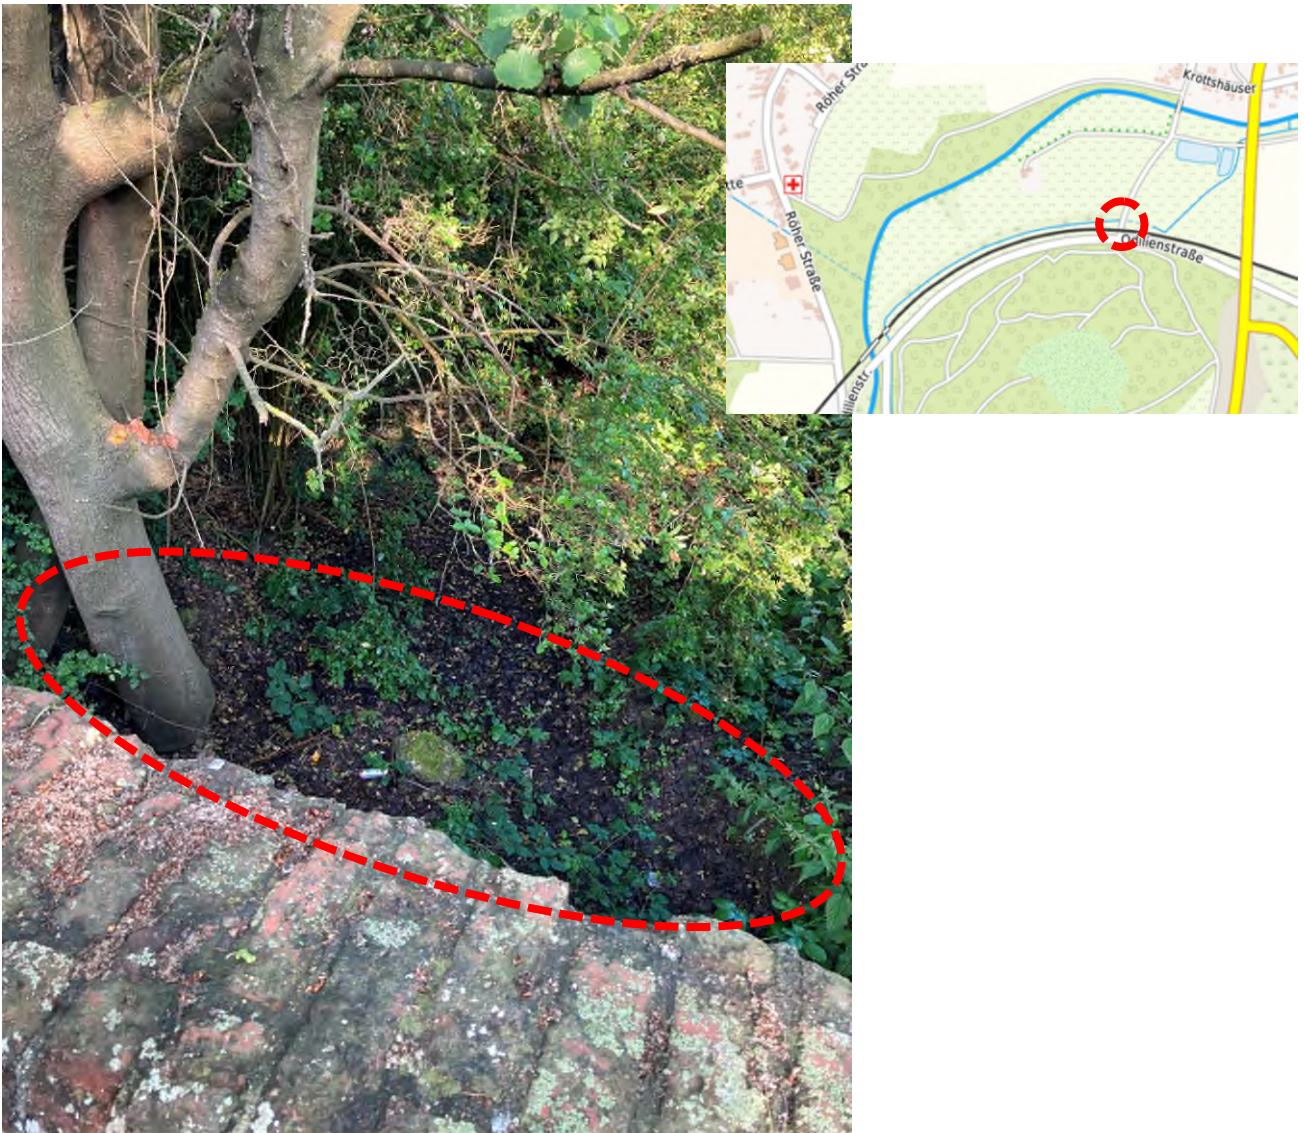
Abbildung 3 - Padkohlgraben – Blick von Brücke über den Padkohlgraben in der Verlängerung der Stoltenhoffstraße

Auch in diesem Bereich ist schon länger kein Wasser mehr geflossen.

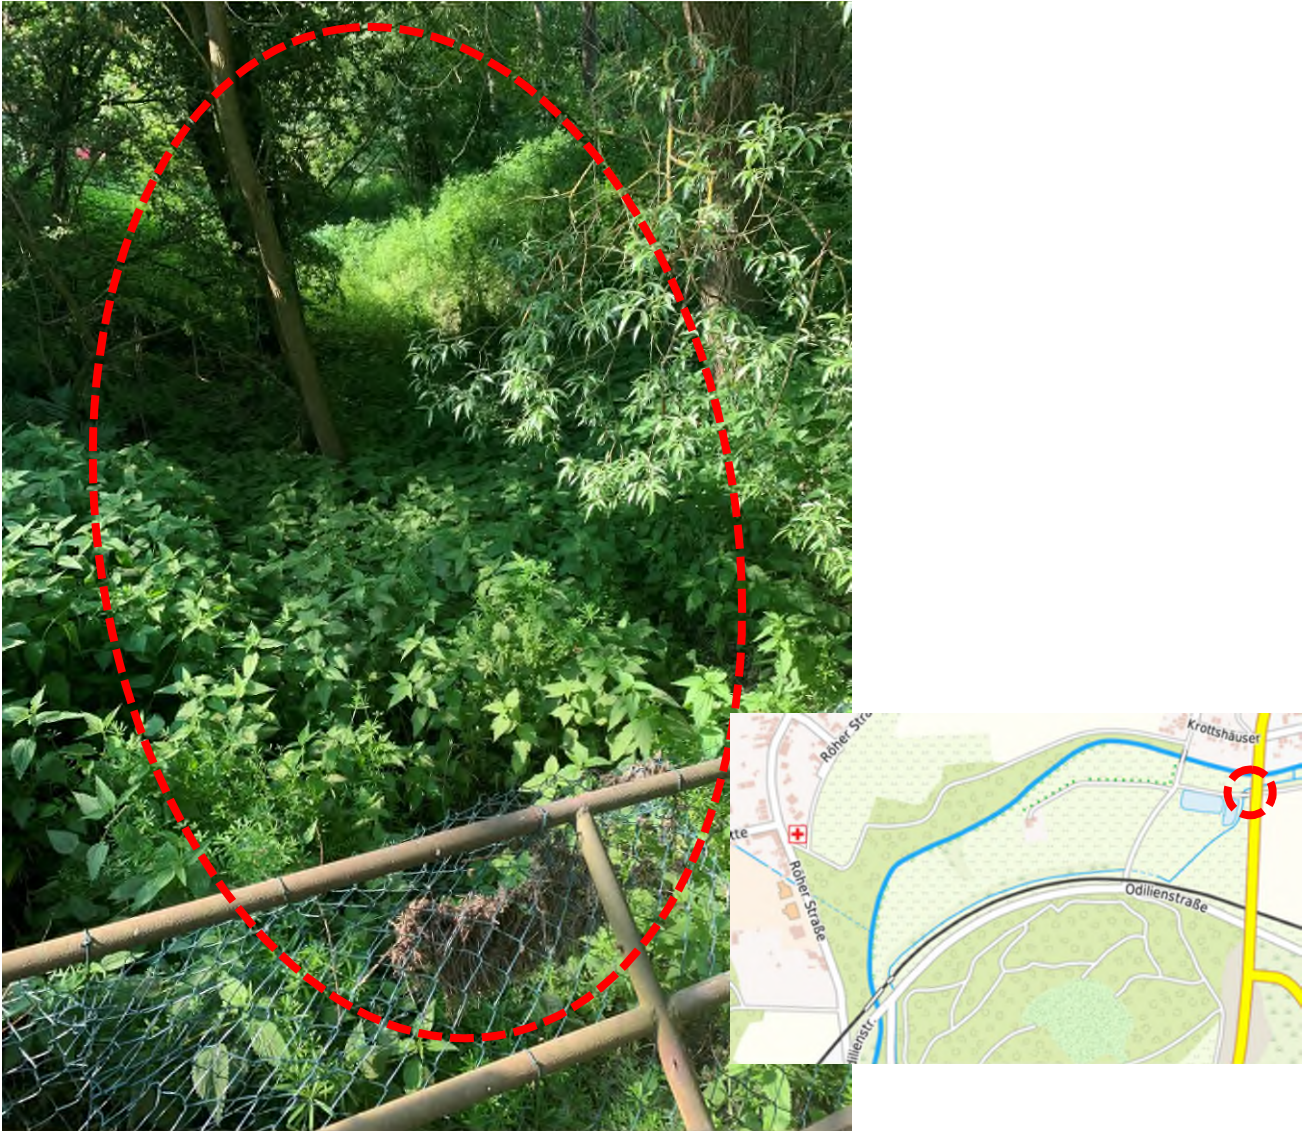
Abbildung 4 - Padkohlgraben von Brückenbauwerk Kupfermühlenkamp aus flussaufwärts

- den Padkohlgraben vom Brückenbauwerk Kupfermühlenkamp aus besichtigen und von Ihnen erfahren, welche Maßnahmen seitens des WVER geplant sind, um das Gewässer wiederherzustellen. (Abbildung 4)

Der Padkohlgraben ist verlandet und inzwischen bis zur Funktionsuntüchtigkeit zugewuchert. Im weiteren Verlauf ist der Graben immer wieder verlandet. Mehrere mehrjährige Bäume haben sich im Bett des Grabens angesiedelt. Der Graben ist im Oberlauf wasserführend, hier läuft aufgrund der zahlreichen Verlandungen nie Wasser.

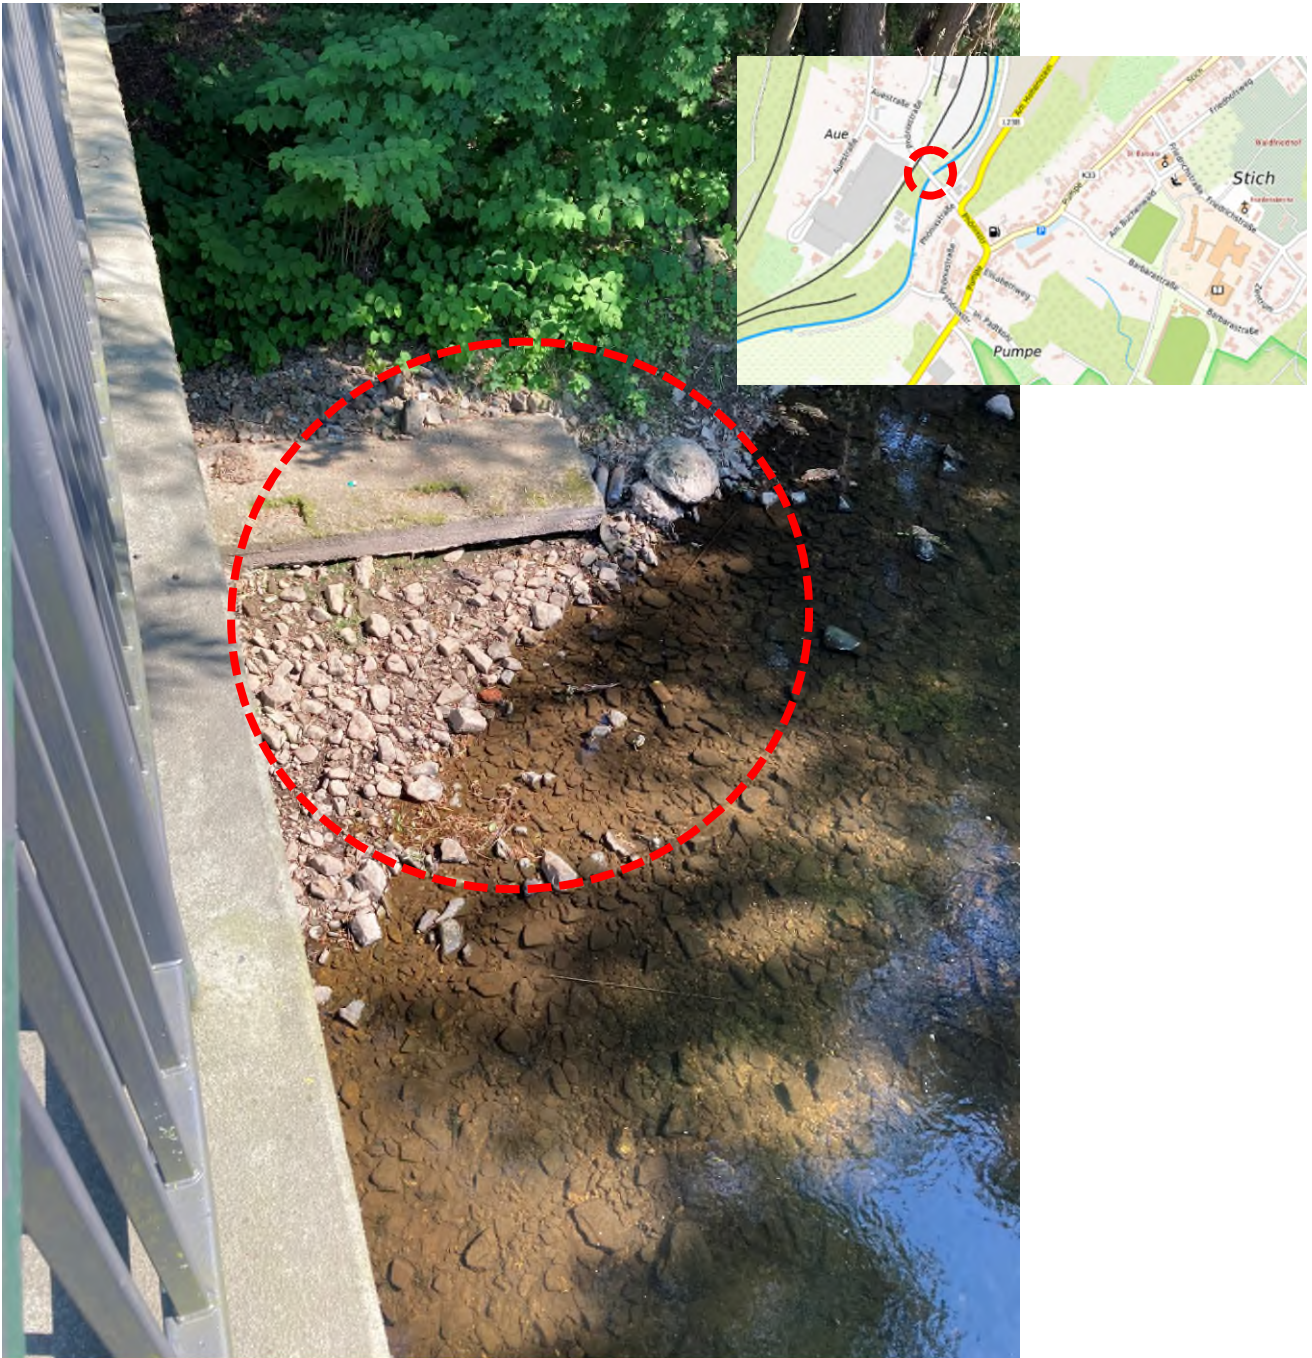
Abbildung 5 - Inde - Blick von Brücke Phönixstraße flussaufwärts

Sedimente haben sich im Indebett angesammelt.

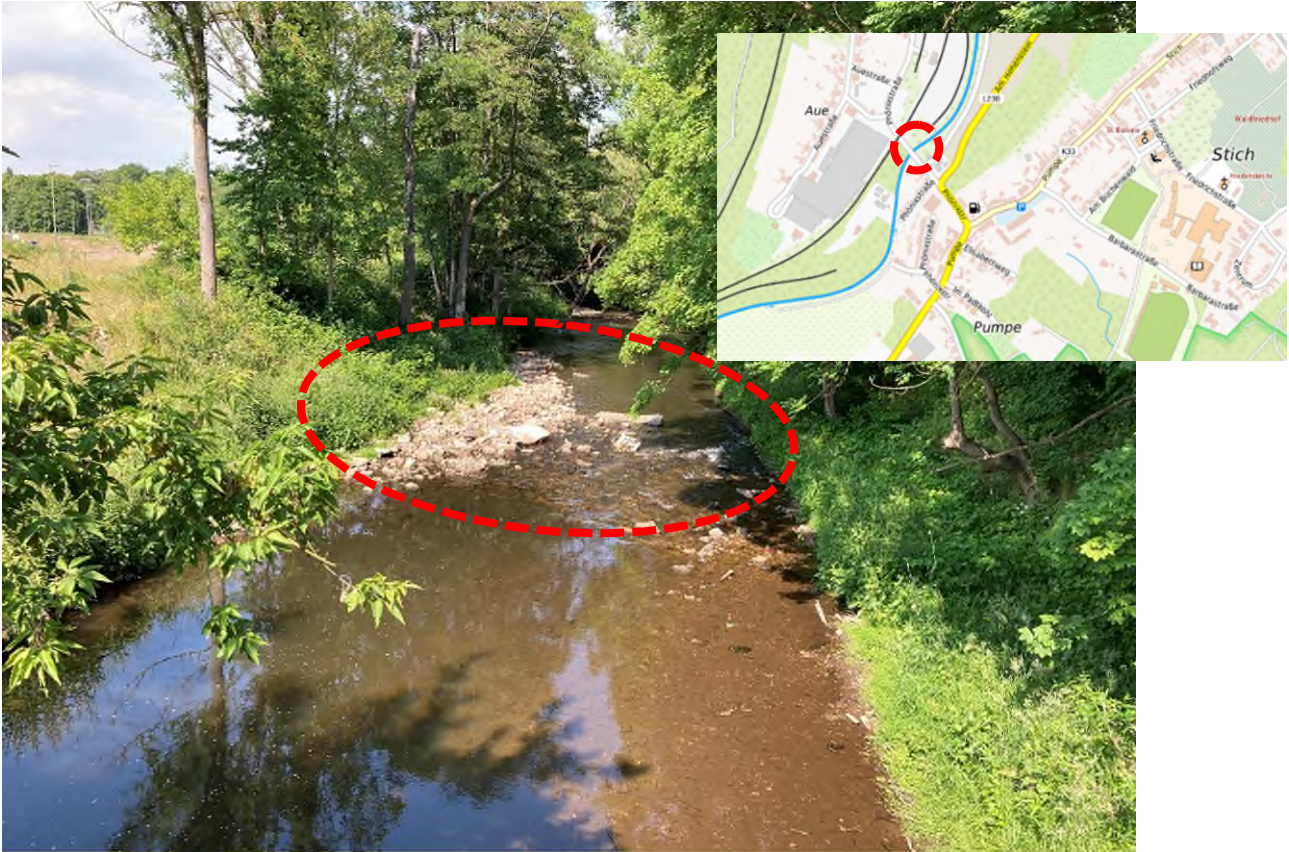
Abbildung 6 - Inde - Blick von Brücke Phönixstraße flussabwärts

Sedimentbank, die den Abflussquerschnitt einengt. Unterhalb der Wasseroberfläche erstreckt sich das Band auf der ganzen Breite der Inde.

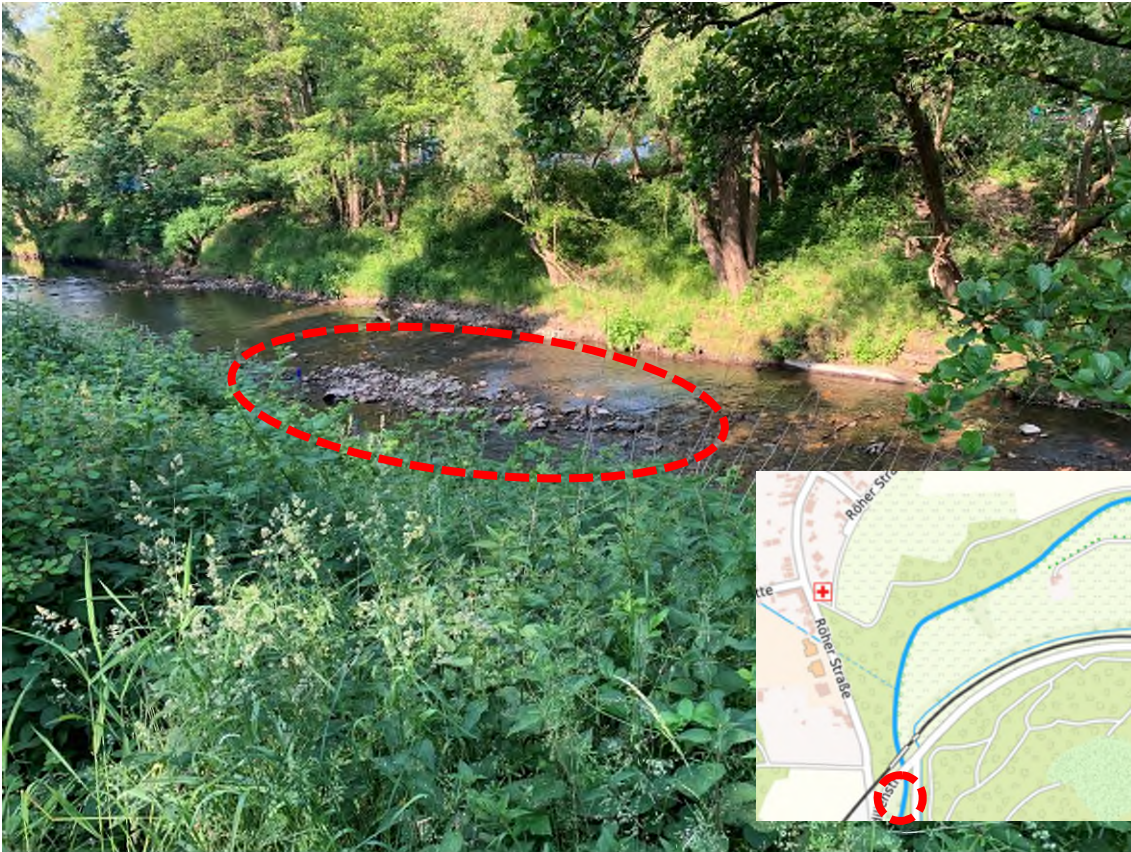
Abbildung 7 - Inde im Bereich der Brücke Odilienstraße - Blickrichtung flussabwärts

In der Abbildung sieht man im Fluss Sedimentansammlungen.

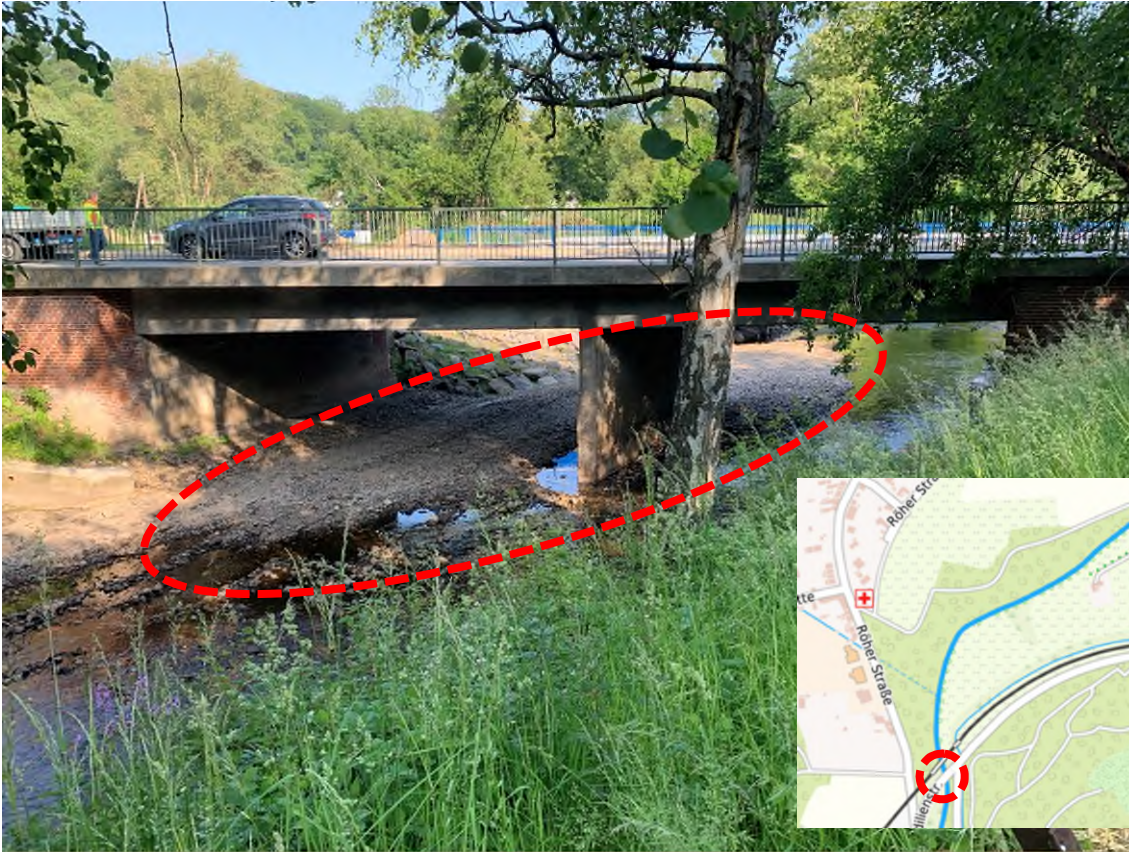
Abbildung 8 - Inde - Brücke Odilienstraße - Blickrichtung aus Im Hasselt flussabwärts

In der Abbildung kann man deutliche Sedimentablagerung unterhalb des Brückenbauwerks Odilienstraße erkennen. Nahezu der halbe Durchflussquerschnitt unterhalb des Brückenbauwerks wird nicht mehr durchflossen.

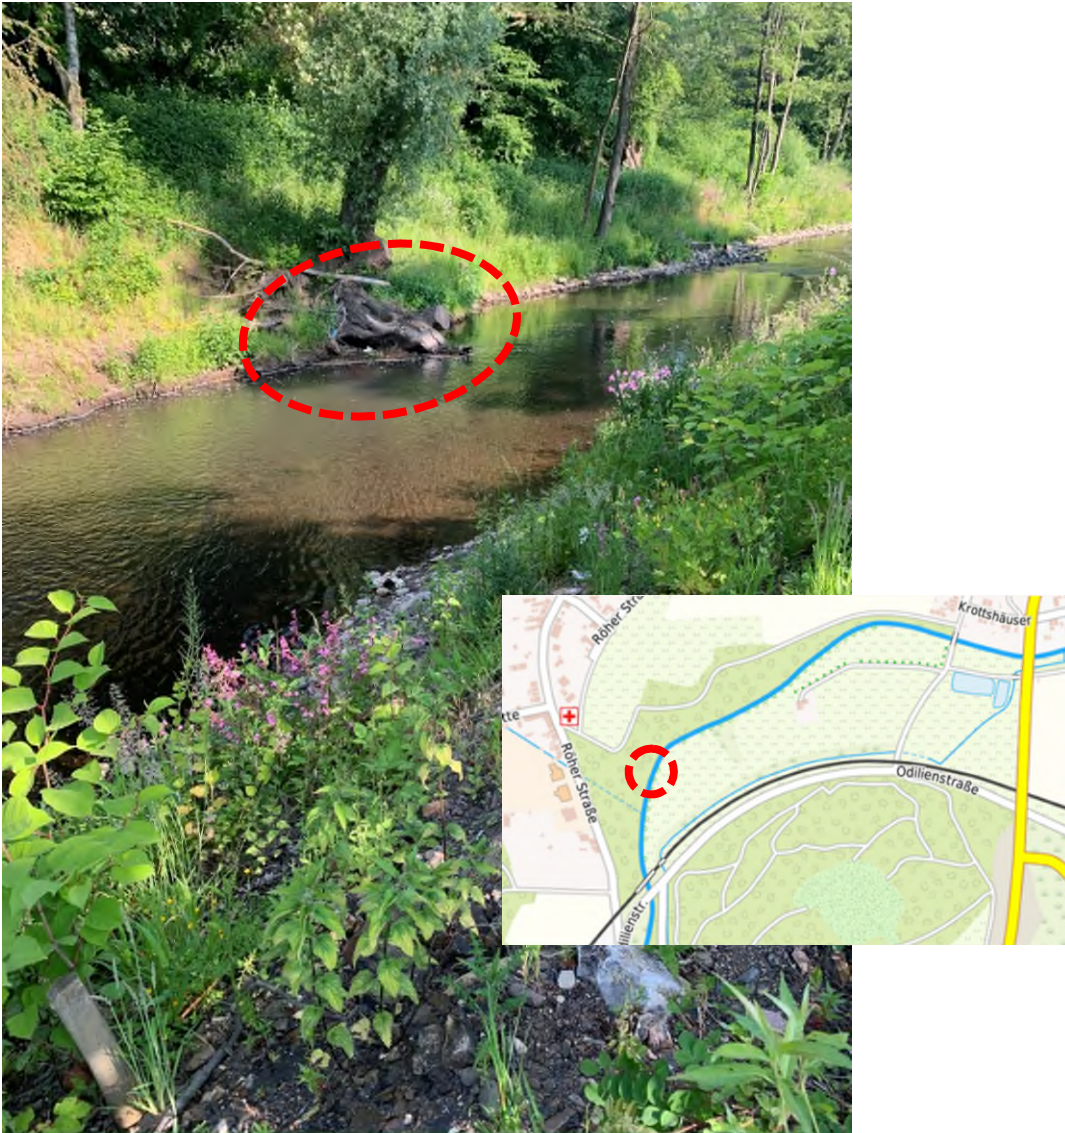
Abbildung 9 - Inde zwischen Brücke Odilienstraße und Brücke Stoltenhoffstraße - Blickrichtung flussabwärts

Die Wurzel eines umgestürzten Baumes ragt als Abflusshindernis in die Inde. Der Baumstamm wurde als Abflusshindernis entfernt, das Wurzelwerk aber blieb.

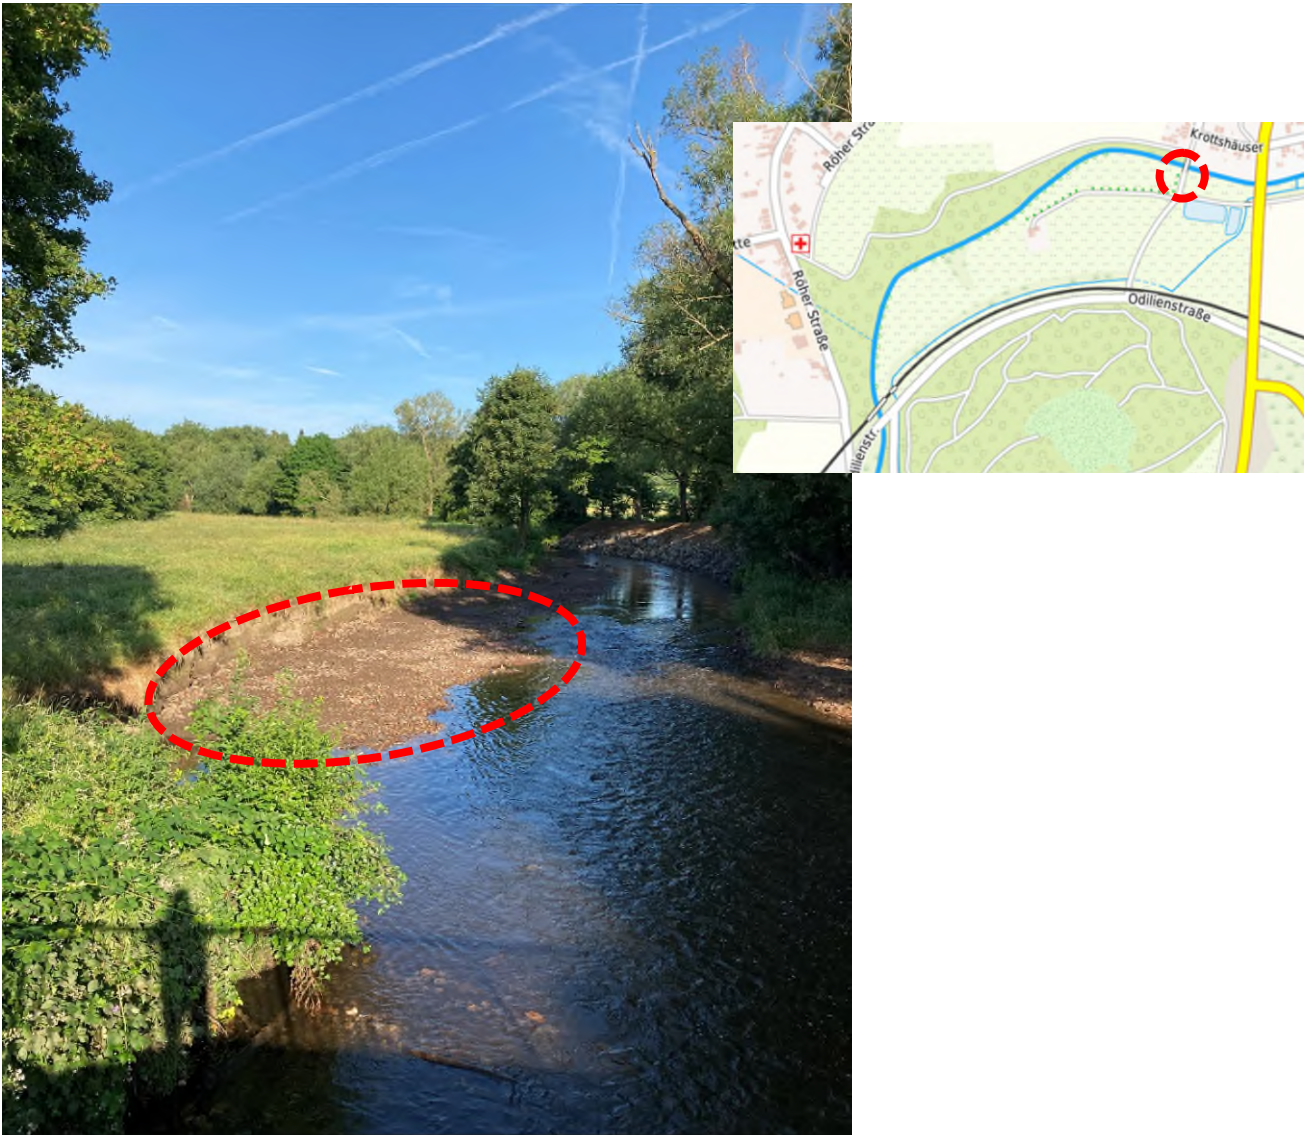
Abbildung 10 - Inde - Blick von der Brücke Stoltenhoffstraße flussaufwärts

Großflächige Verlandung in dem frisch geräumten Bereich. Ferner erkennt man einen großflächig weggeschwemmten Bereich der Uferböschung bzw. angrenzender Wiese. Soll dieser Bereich in seiner Ursprungsform wiederhergestellt werden?

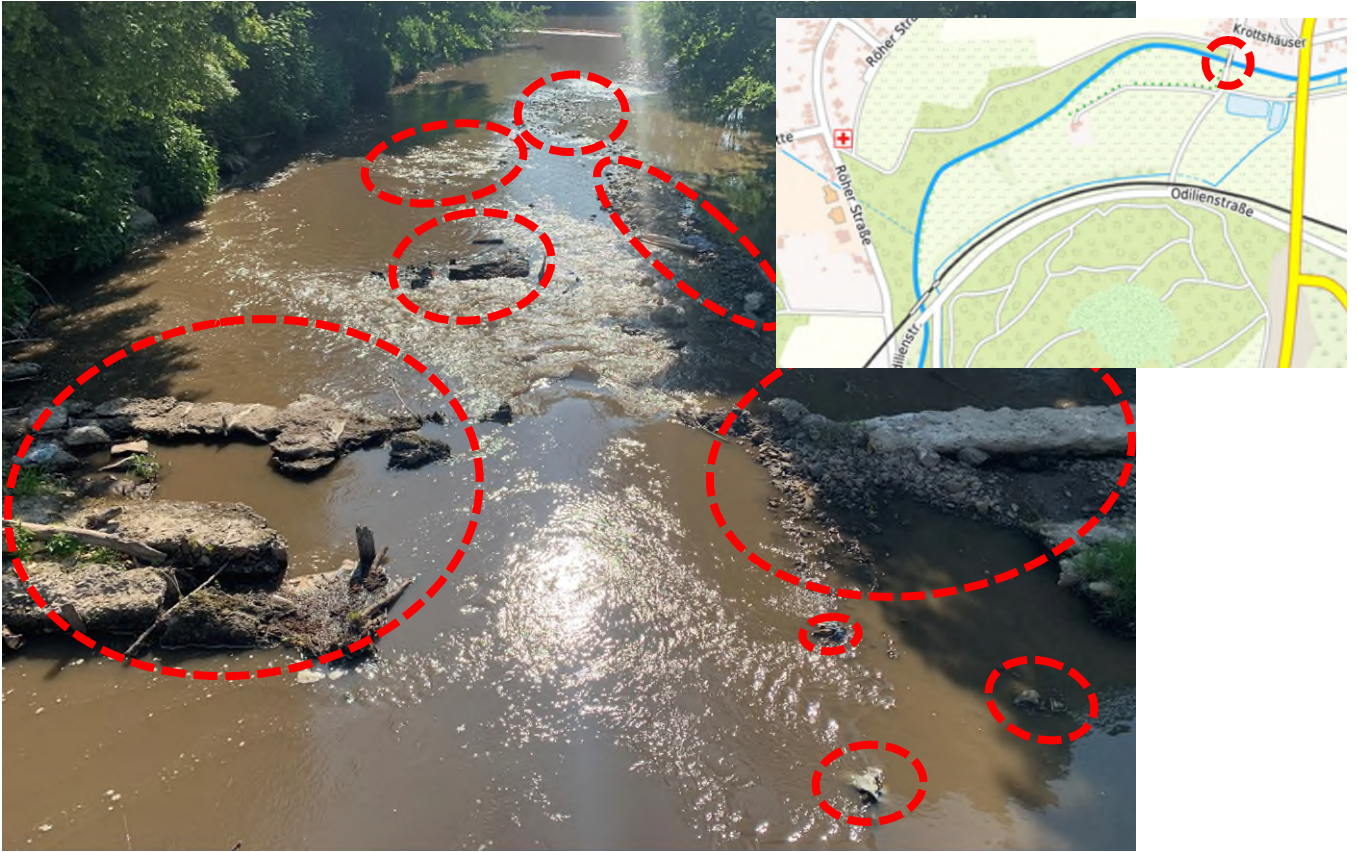
Abbildung 11 - Inde - Blick von der Brücke Stoltenhoffstraße flussabwärts

Diverse Abflusshindernisse liegen noch in der Inde. Sediment ist noch im ganzen Bereich des Flusses verteilt. Direkt nebenan wurde bereits in der Inde gearbeitet.

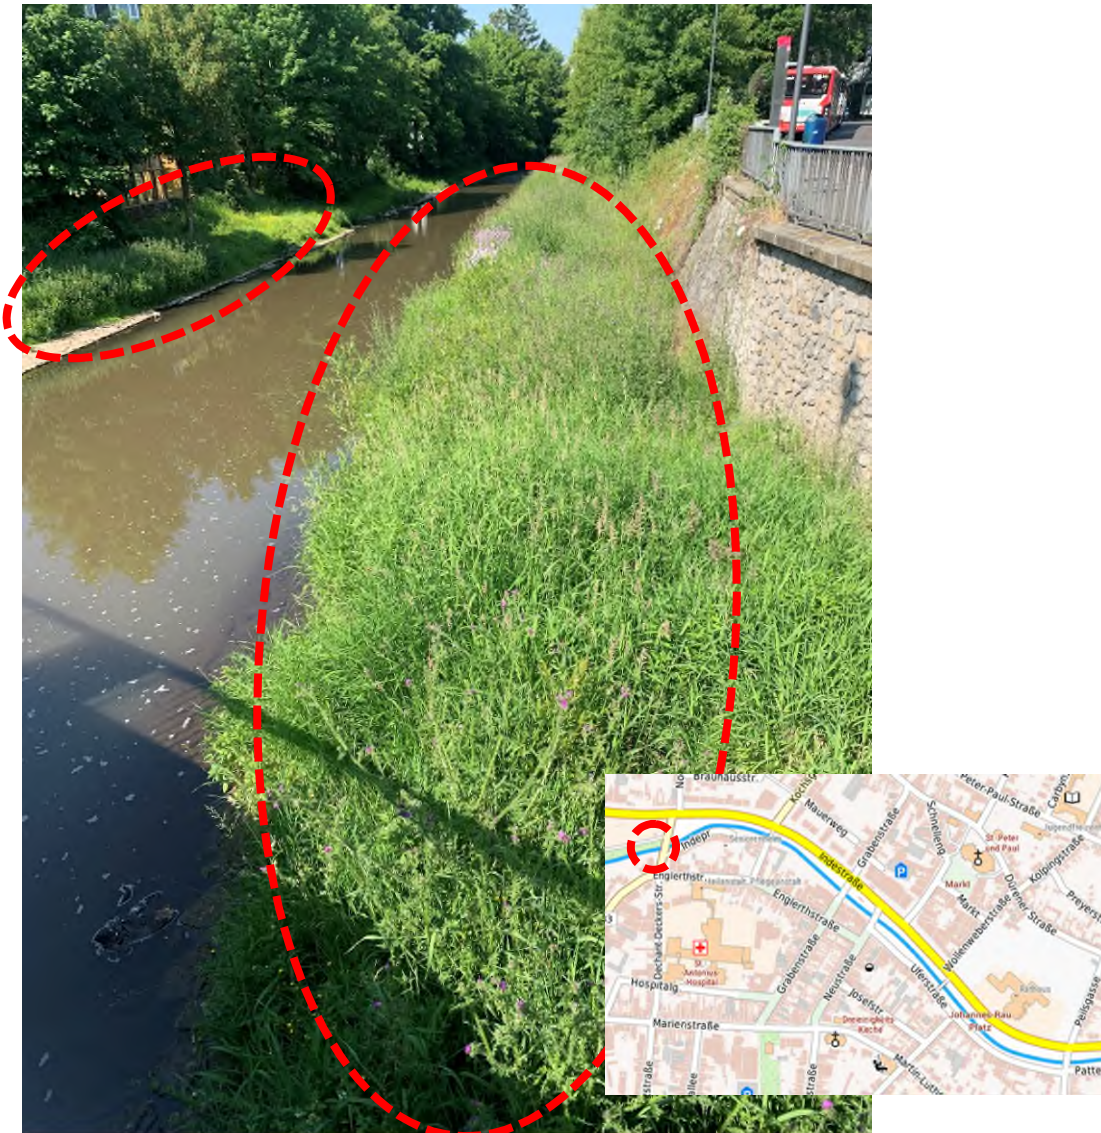
Abbildung 12 - Inde - Innenstadt Eschweiler - Blick von Brücke Langwahn flussaufwärts

Das Uferdeckwerk aus Flussbausteinen ist mit einer Erdschicht überdeckt und zeigt deutlichen Bewuchs. Sowohl Erdrich wie auch die Pflanzen engen den Ablaufquerschnitt vor einem Brückenbauwerk ein.

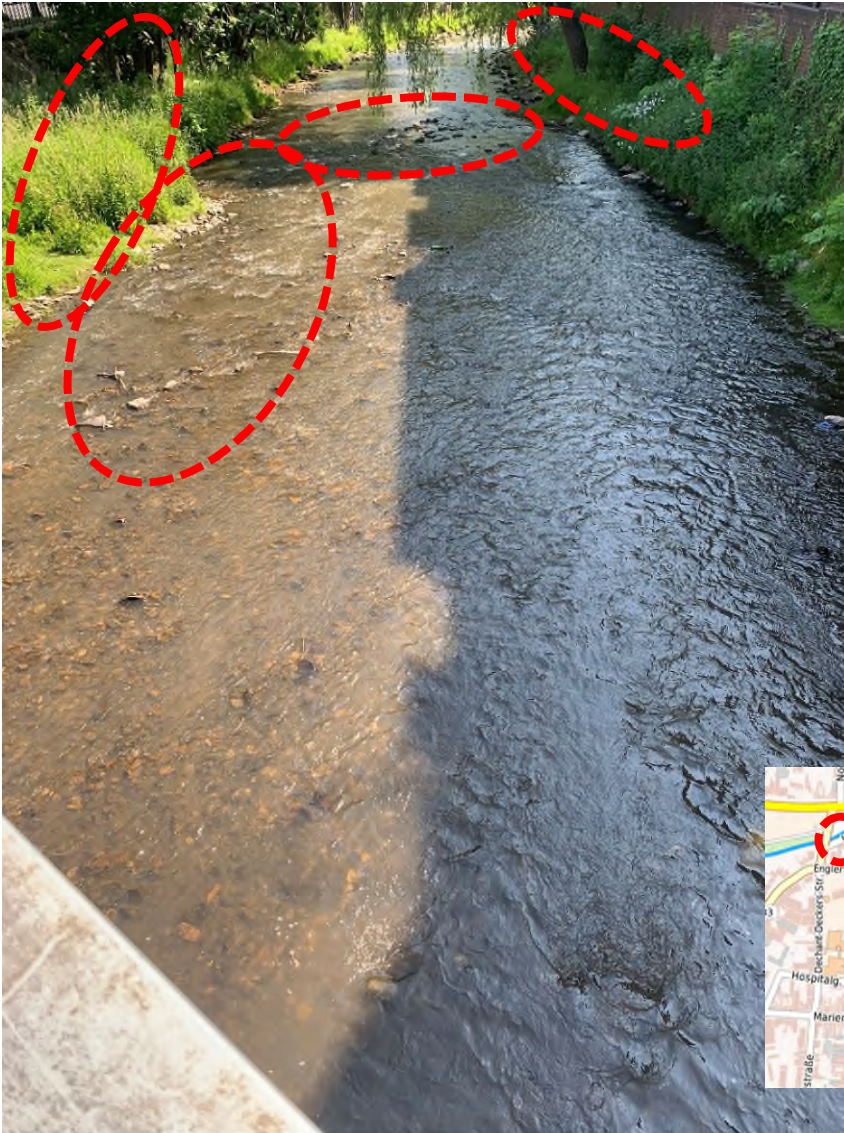
Abbildung 13 - Inde - Innenstadt Eschweiler - Blick von Brücke Langwahn flussabwärts

Das Uferdeckwerk aus Flussbausteinen ist mit einer Erdschicht überdeckt und zeigt deutlichen Bewuchs. Sowohl Erdreich wie auch die Pflanzen engen den Ablaufquerschnitt vor einem Brückenbauwerk ein. Im Flussbett erkennt man viele einzelne Sedimentablagerungen, welche sich links im Bildausschnitt soweit konzentriert haben, dass sich eine Verjüngung des Abflussquerschnittes ergibt.

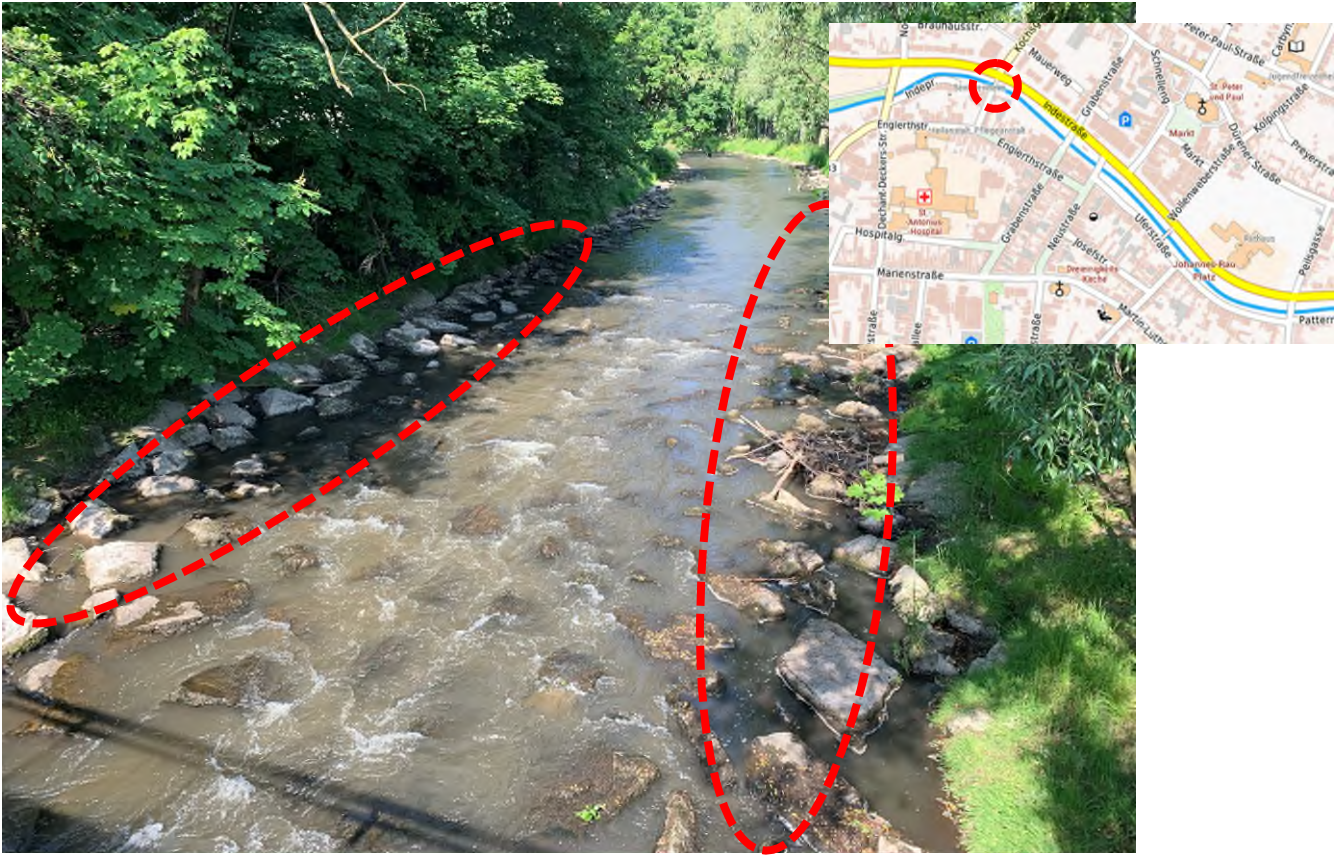
Abbildung 14 - Inde - Innenstadt Eschweiler - Blick von Brücke an der Kochsgasse

Die Inde ist gesäumt von weggespülten Flussbausteinen und Sedimenten. Abdeckung und Bewuchs des Uferdeckwerks vermindern zusätzlich den Abflussquerschnitt.

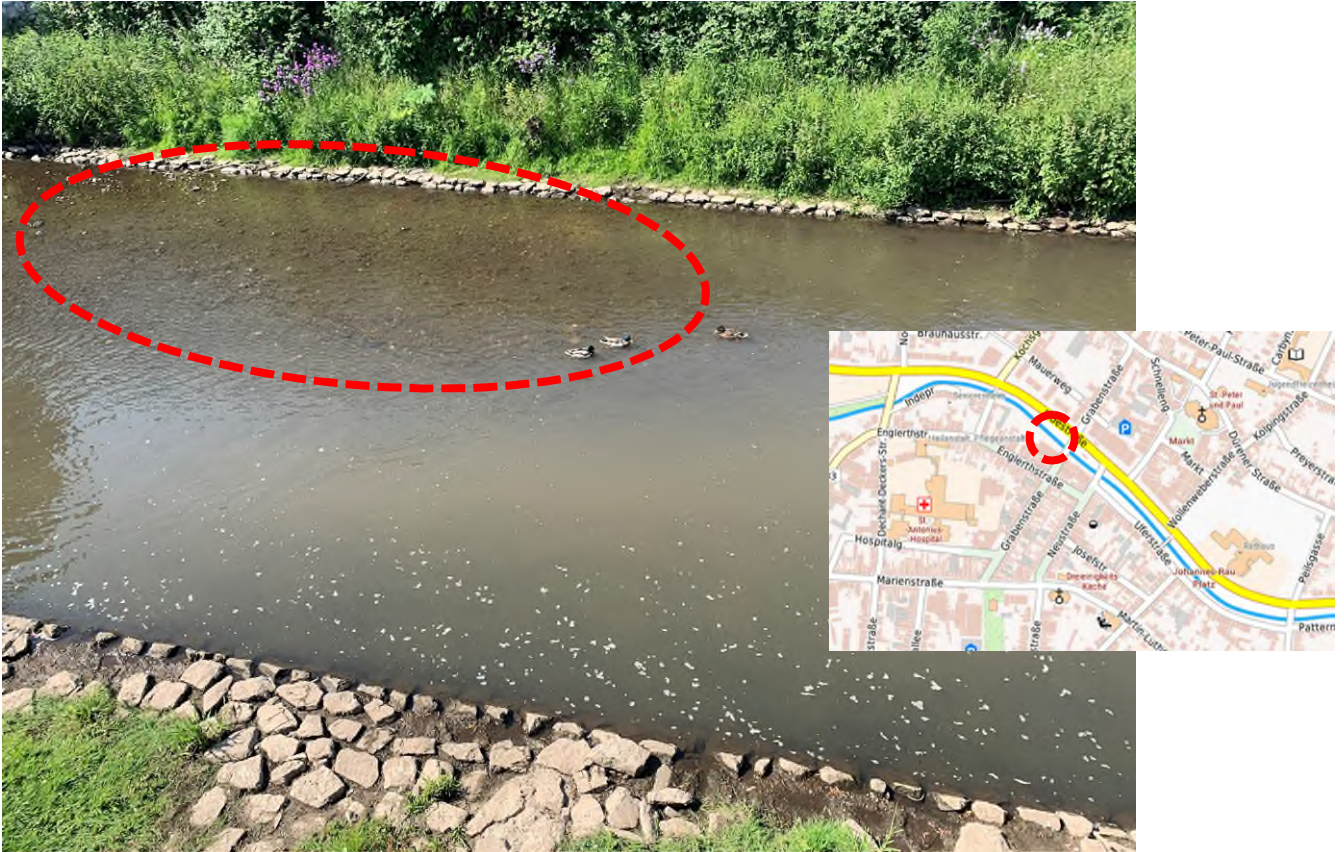
Abbildung 15 - Inde - Innenstadt Eschweiler - Teilstück zwischen Brücke an der Kochgasse und Brücke Grabenstraße

Knapp unter der Wasseroberfläche haben sich Sedimente auf der halben Breite des Flusses abgelagert. Der Abflussquerschnitt ist gemindert.

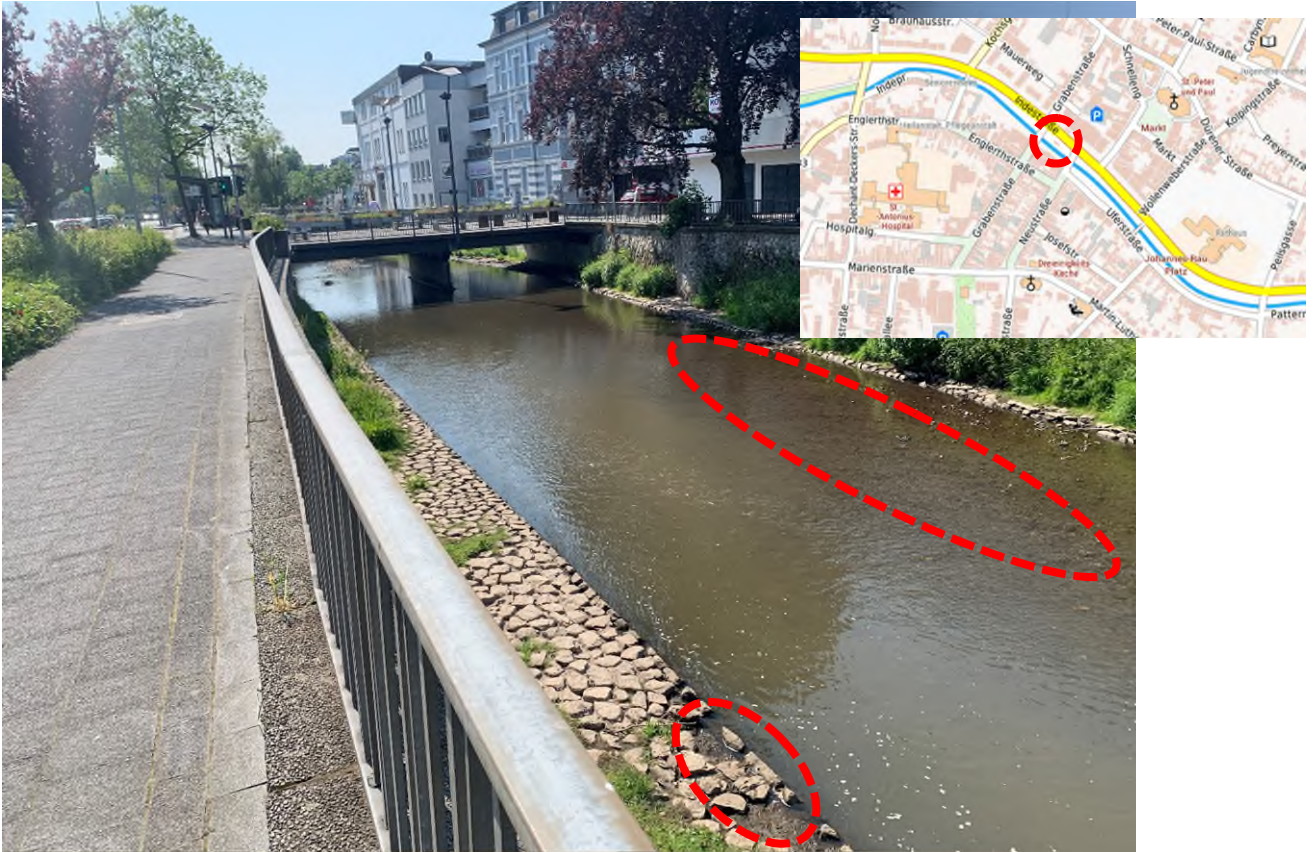
Abbildung 16 - Inde - Innenstadt Eschweiler - Blick flussabwärts zwischen Brücke Grabenstraße und Brücke Neustraße

- die Inde in der Innenstadt Eschweilers im Bereich der Brücke Neustraße mit Ihnen anfahren, um dort vom WVER zu erfahren, wie Sie mit den stark abflusshemmenden Sedimentablagerungen im Flussbett umgehen will. (Abbildung 16)

Knapp unter der Wasseroberfläche haben sich Sedimente abgelagert. Der Abflussquerschnitt ist gemindert. Am linken Ufer fehlen Wasserbausteine in der Uferbefestigung.

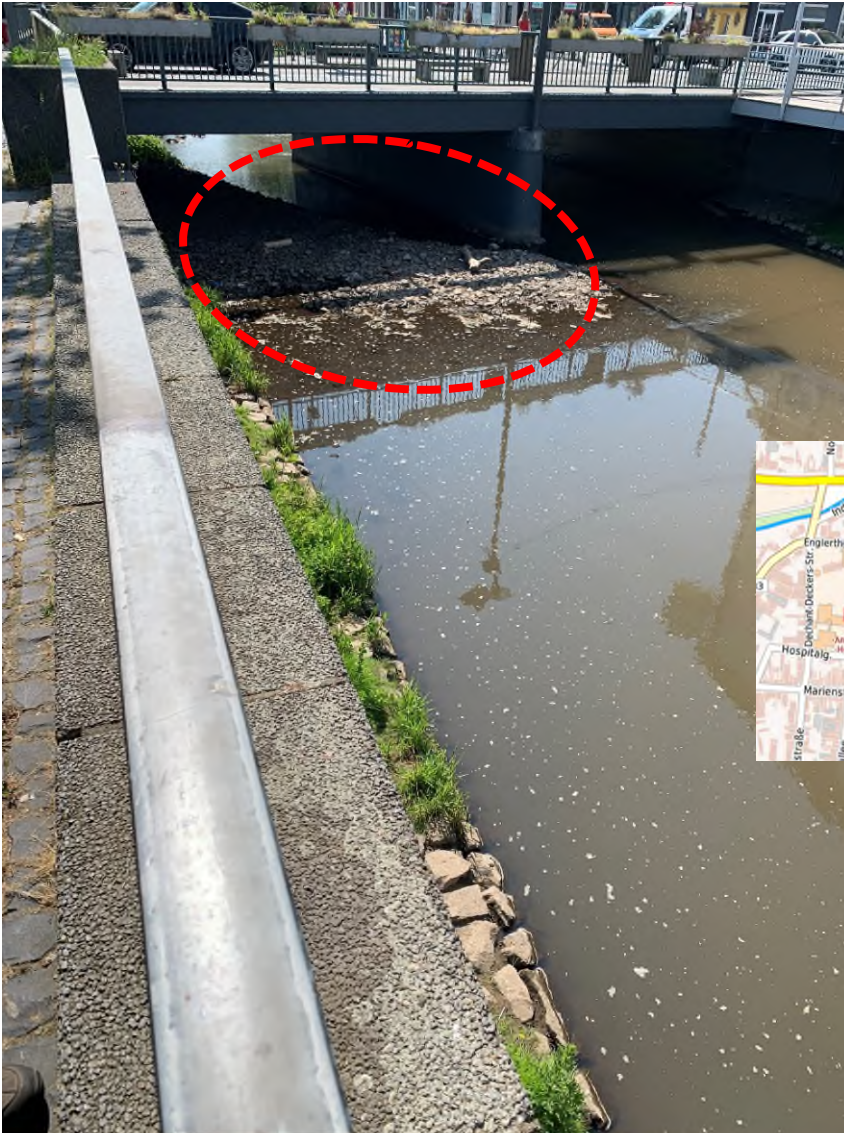
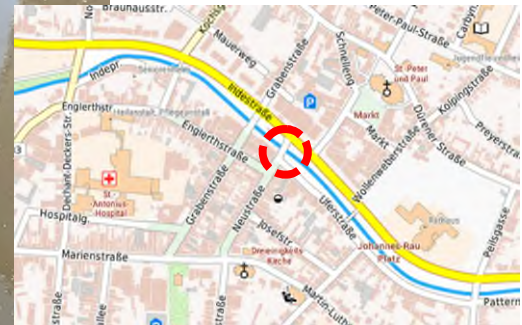
Abbildung 17 - Inde - Blick flussabwärts auf die Brücke Neustraße

Starke Sedimentablagerungen engen den Abflussquerschnitt unterhalb des Brückenbauwerkes an einer der engsten Stellen in der ganzen Stadt deutlich ein.
