## Stand der Beseitigung von Schäden in Folge der Hochwasserkatastrophe 2021

Mit den Eindrücken einer Begehung, hauptsächlich der Inde, am 06. Juni 2023 und den dabei gemachten Feststellungen, ergibt sich für uns nach wie vor ein erheblicher Aufklärungsbedarf. Aus Sicht der Unterzeichner weichen die gesammelten Eindrücke vor Ort, exemplarisch anhand von einigen im Anhang aufgeführten Beispielen veranschaulicht, von dem im Vortrag vermittelten Bild deutlich ab. Die

Wir bitten Sie zu dem angehängten bebilderten Katalog Stellung zu beziehen. In dem Katalog sind vereinzelte Beispiele aus den Stadtteilen Aue, Röhe, Innenstadt, Nothberg und Weisweiler exemplarisch dargestellt. Wir würden uns sehr freuen, wenn Sie sich diesmal die Zeit nehmen würden, dezidiert auf die angesprochenen Punkte einzugehen und nicht so wie bisher eine globale und pauschalierende Sicht der Dinge bekannt geben. Wir würden gerne zu unseren Feststellungen erfahren, ob:

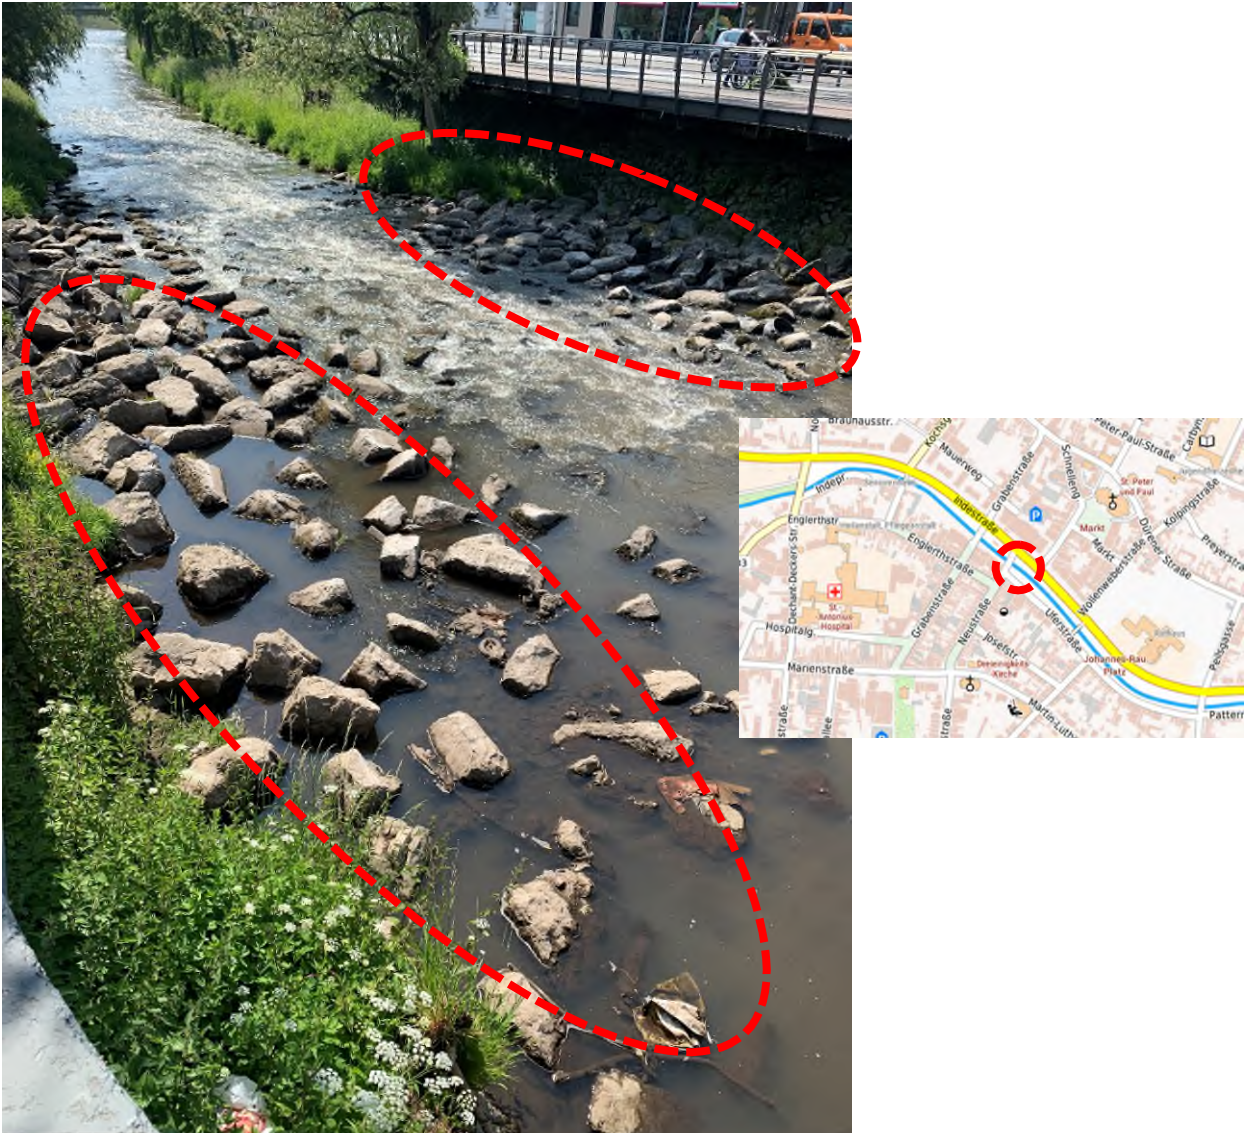
Abbildung 18 - Inde - Innenstadt Eschweiler im Bereich der Indeterrasse

Die Inde ist gesäumt von weg- und ausgespülten Wasserbausteinen. Dazwischen haben sich Sedimente abgesetzt. Abdeckung und Bewuchs des Uferdeckwerks vermindern zusätzlich den Abflussquerschnitt. So wird an einer der engsten Stellen in der ganzen Stadt der Abflussquerschnitt deutlich eingeschränkt.

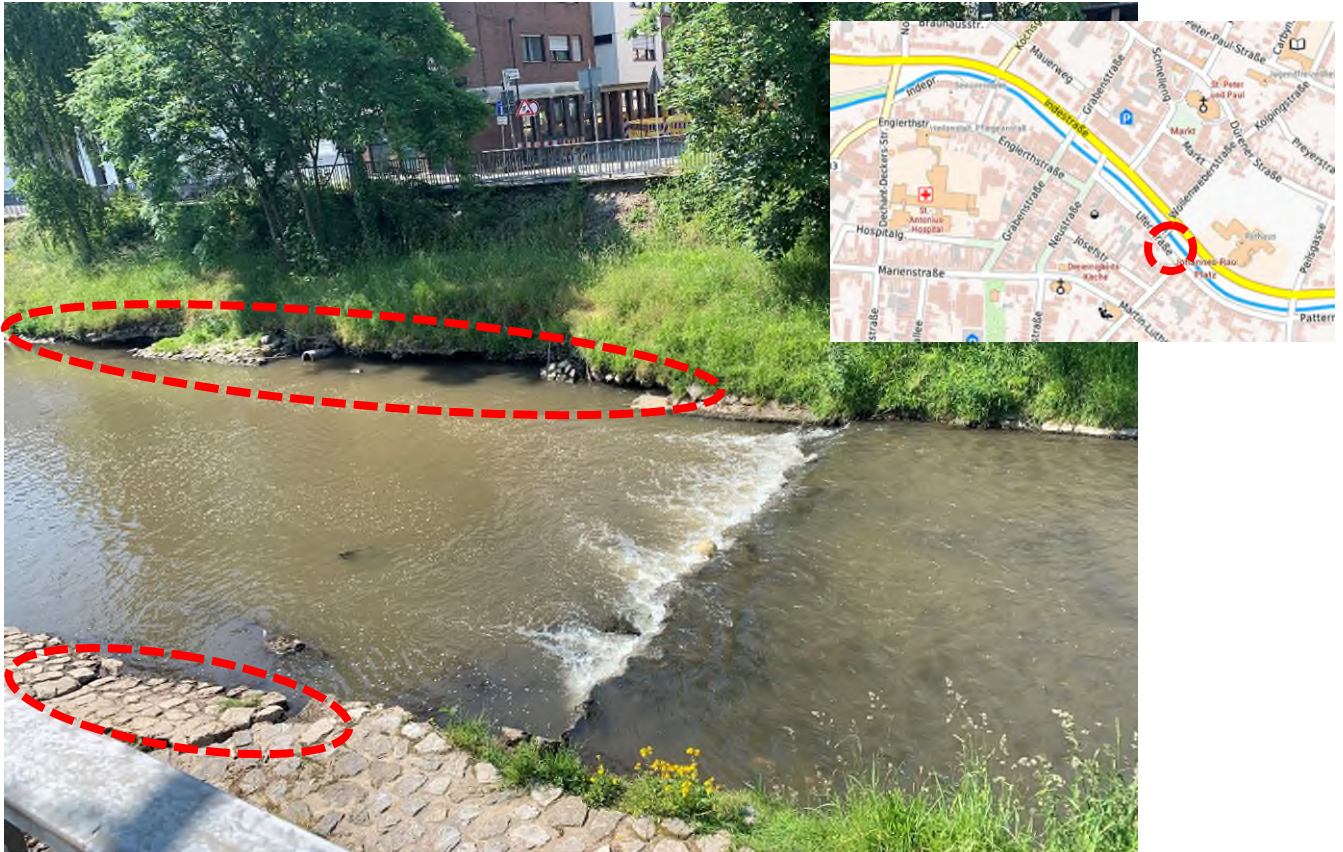
Abbildung 19 - Inde - Innenstadt Eschweiler - hinter Brückenbauwerk Neustraße - Blick flussabwärts

- die Inde in der Innenstadt Eschweilers hinter der Brücke Neustraße bis zum Rathaus begutachten, um dort vom WVER zu erfahren, wie und wann Sie die ausgeprägten Schäden an den Uferbefestigungen wiederherstellen möchten. (Abbildung 19 bis 21)

Das Uferdeckwerk ist großflächig unterspült. Großflächig sind Schollen der Uferbefestigung direkt infolge der Katastrophe oder indirekt im Nachhinein aufgrund der mangelnden Tragfähigkeit durch Eigenlast und Unterspülung eingebrochen. Eine Säuberung der Ufer von Umweltverschmutzungen oder eine Unterhaltung des Gewässers unter Berücksichtigung des Arbeitsschutzes durch die Zuständigen ist seit der Katastrophe ohne Gefährdung von Leib und Leben nicht mehr möglich.

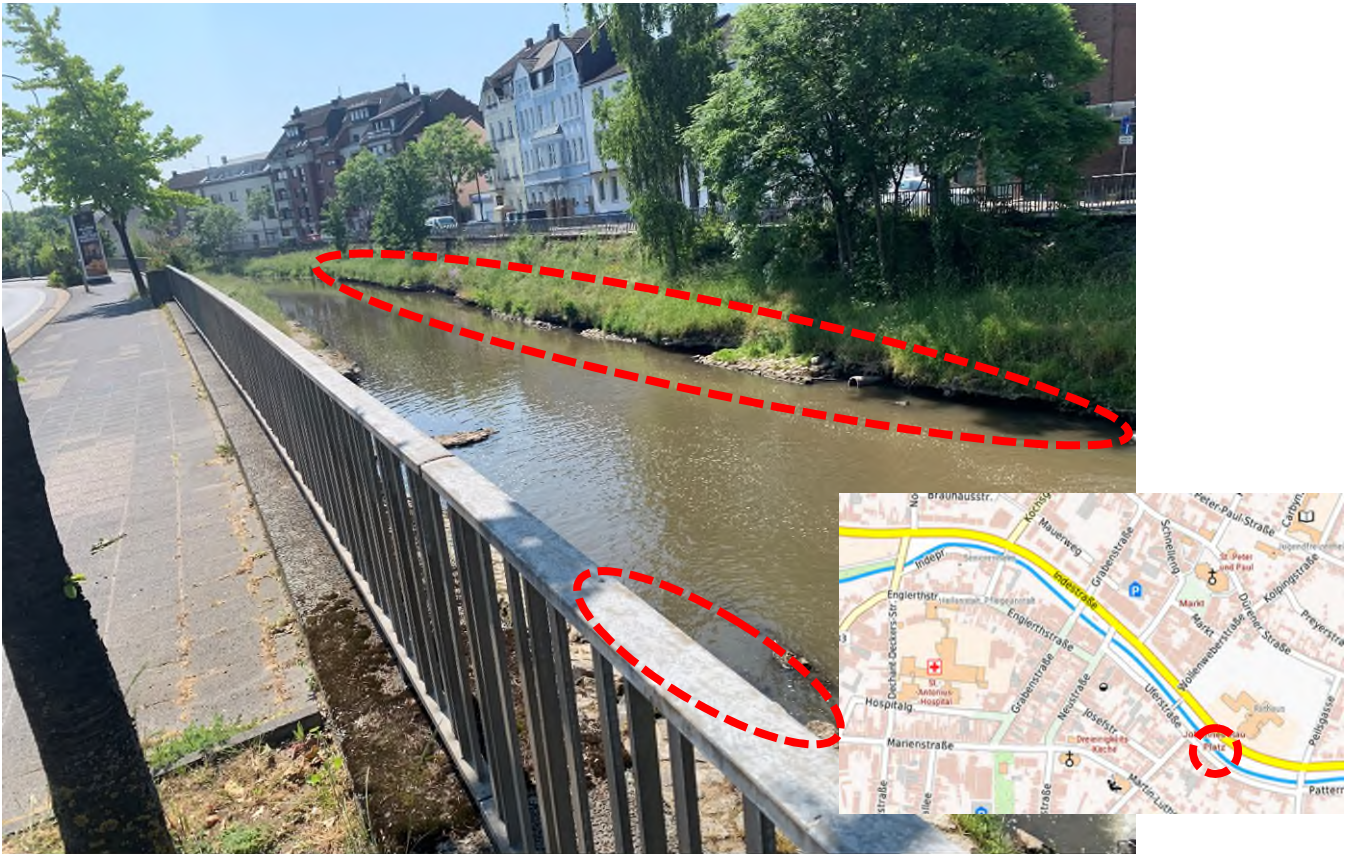
Abbildung 20 - Inde - Innenstadt Eschweiler - vor dem Rathaus Blick flussabwärts

Das Uferdeckwerk ist großflächig unterspült. Arbeiten im Uferbereich sind aus arbeitsschutzrechtlichen Gründen problematisch. Eine Säuberung der Ufer von Umweltverschmutzungen oder eine Unterhaltung des Gewässers im Rahmen des gesetzlichen Auftrages unter Berücksichtigung des Arbeitsschutzes durch die Zuständigen seit der Katastrophe ohne Gefährdung von Leib und Leben nicht mehr möglich.

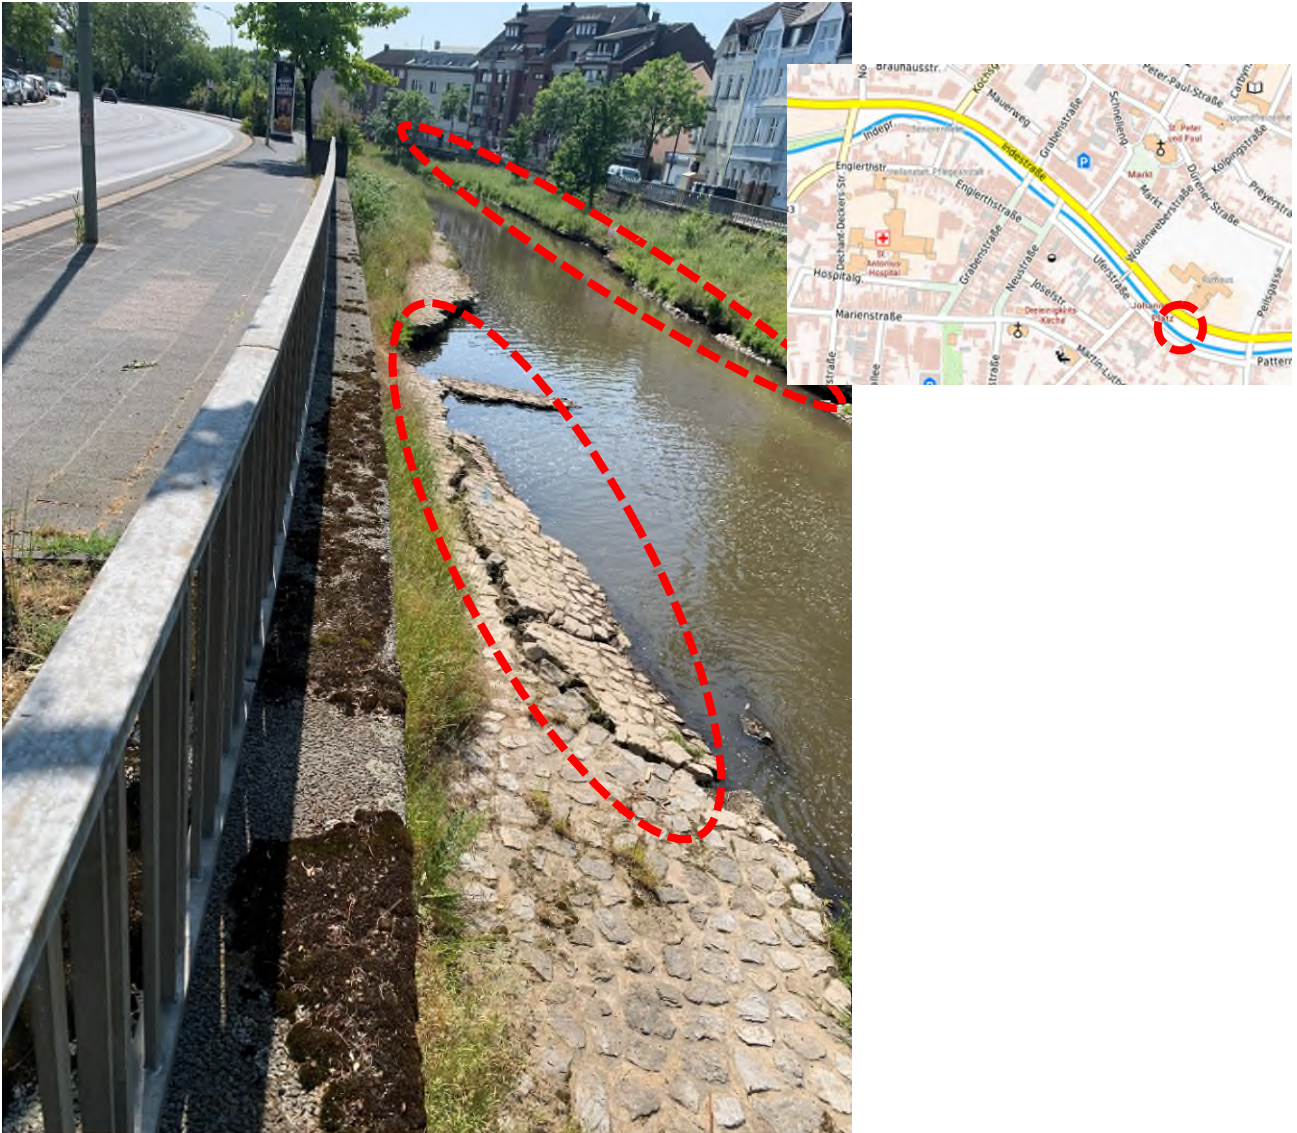
Abbildung 21 - Inde - Innenstadt Eschweiler - gegenüber des Rathauses

Das Uferdeckwerk ist großflächig unterspült. Großflächig sind Schollen der Uferbefestigung direkt infolge der Katastrophe oder indirekt im Nachhinein aufgrund der mangelnden Tragfähigkeit durch Eigenlast und Unterspülung eingebrochen. Eine Säuberung der Ufer von Umweltverschmutzungen oder eine Unterhaltung des Gewässers im Rahmen des gesetzlichen Auftrages unter Berücksichtigung des Arbeitsschutzes durch die Zuständigen seit der Katastrophe ohne Gefährdung von Leib und Leben nicht mehr möglich.

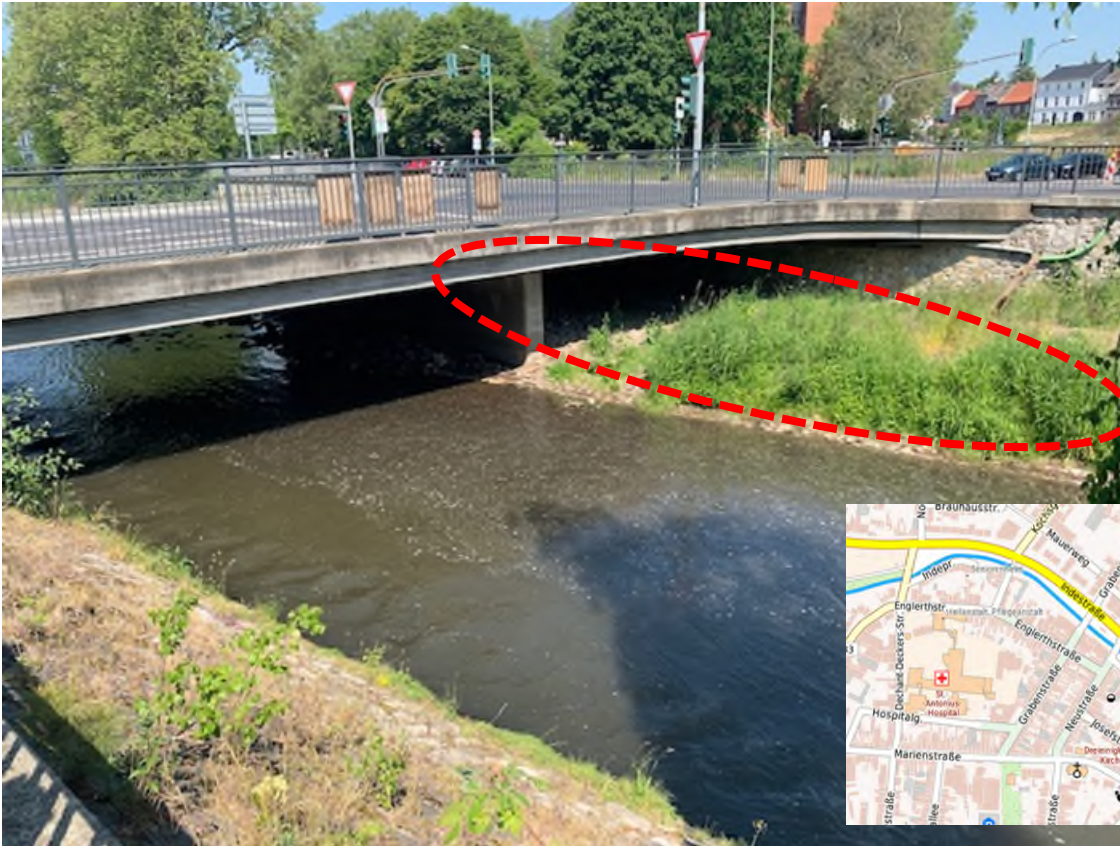
Abbildung 22 - Inde - Brücke Bergrather Straße - Blick flussaufwärts

- die Inde in der Innenstadt Eschweilers an der Brücke Bergrather Straße besichtigen, damit der WVER uns den zukünftigen Umgang mit diesen großflächigen Verlandungen in dem und anderen Bereichen erklärt. Hier würde uns auch interessieren, wie man zukünftig im Flussbett der Inde mit Erdablagerung und Bewuchs umgehen möchte. (Abbildung 22)

Aufgetürmte Sedimente verhindern unter der halben Brücke das Durchfließen mit Wasser. Selbst bei höheren Pegelständen fließt dort kaum Wasser.

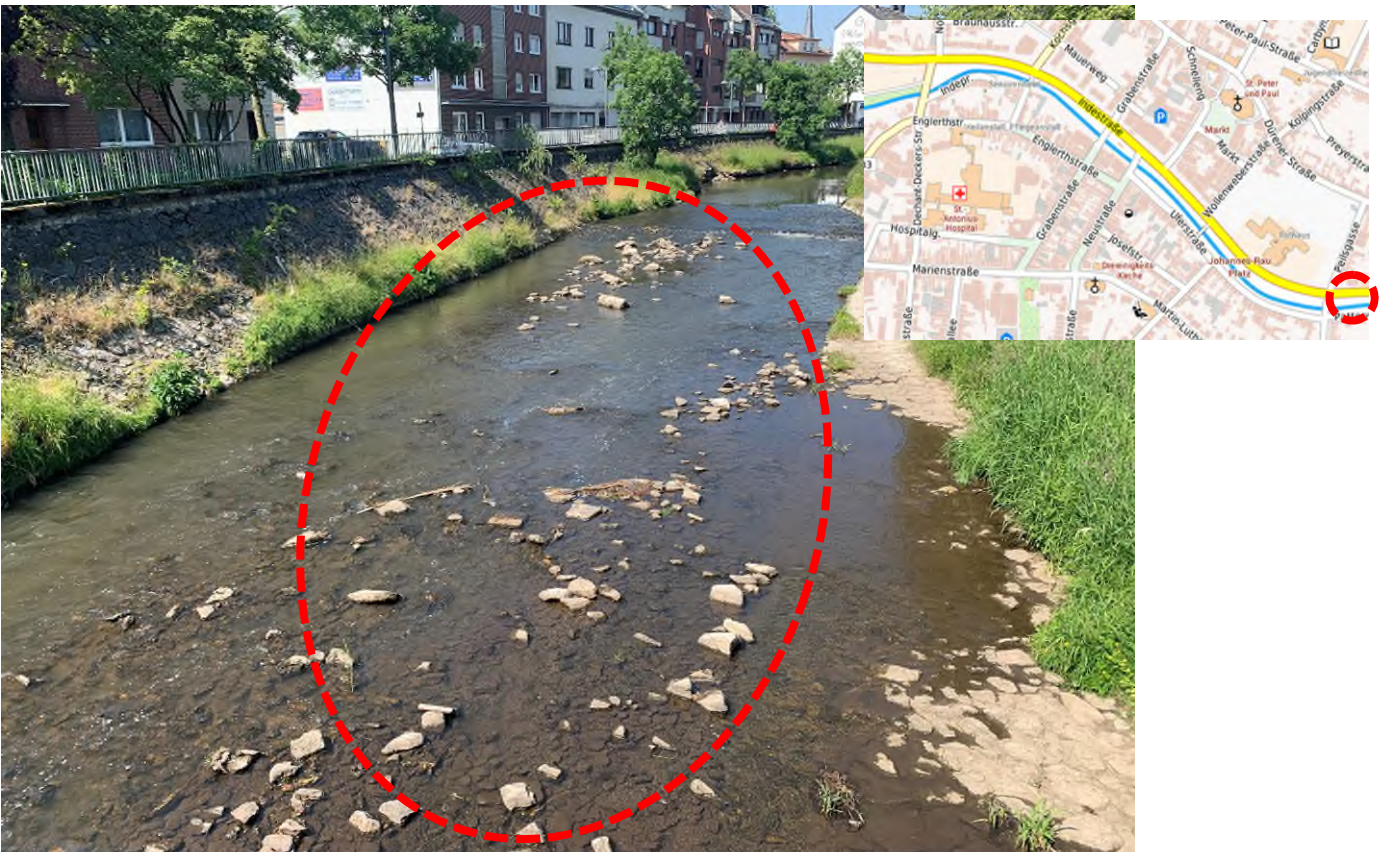
Abbildung 23 - Inde - Innenstadt Eschweiler - Blick von Brücke Bergrather Straße flussabwärts

Die Inde ist fast auf der ganzen Breite mit Sedimenten belegt. Teile der Uferbefestigung sind nicht mehr vorhanden.

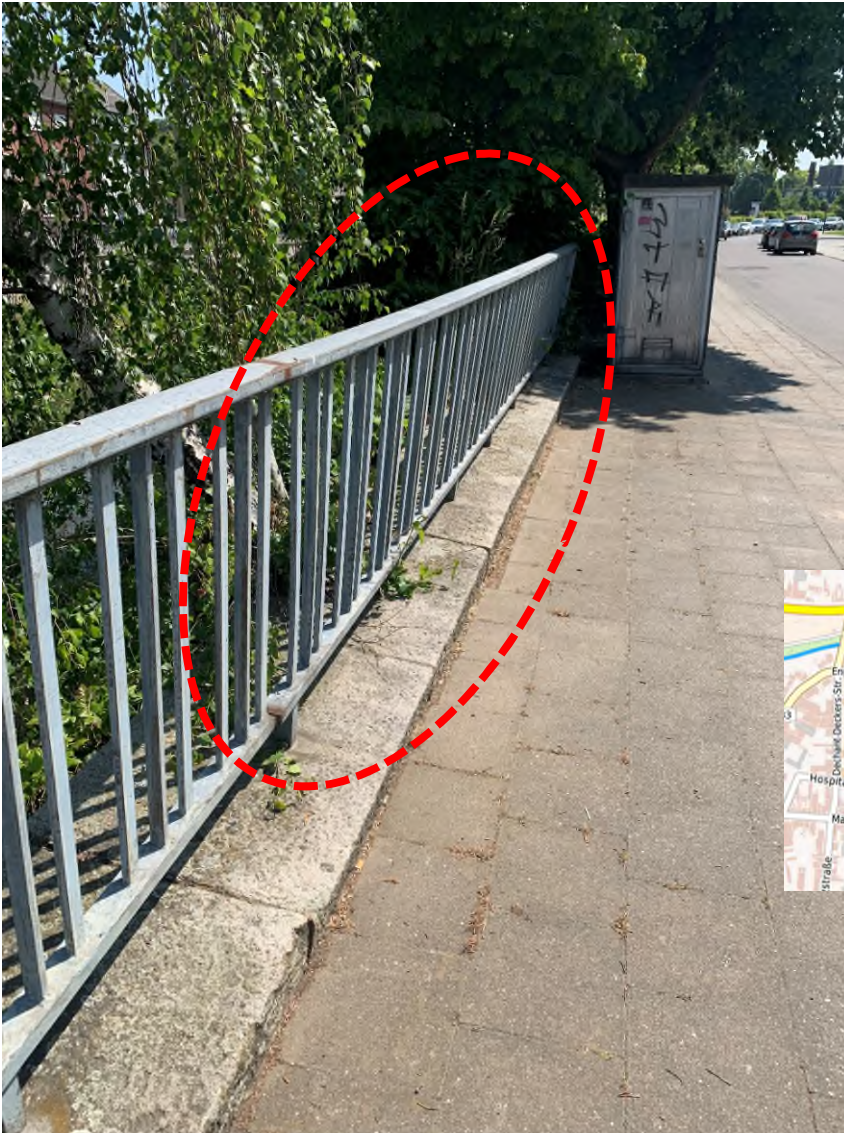
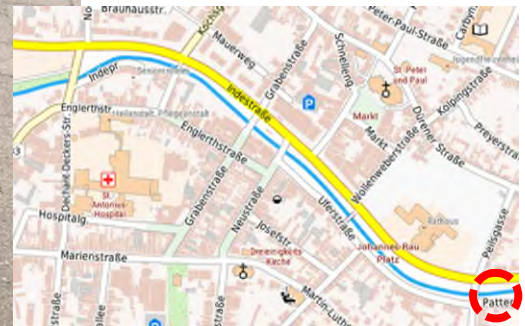
Abbildung 24 - Indeuferbefestigung - Blick von dem Brückenbauwerk Bergrather Straße flussabwärts

Die Kappen der Ufermauern haben sich infolge des katastrophalen Hochwassers nach außen von der Inde weg geneigt. Der Hochwasserschaden ist im Rahmen der Wiederherstellung der Ufermauern nicht wiederhergestellt worden.

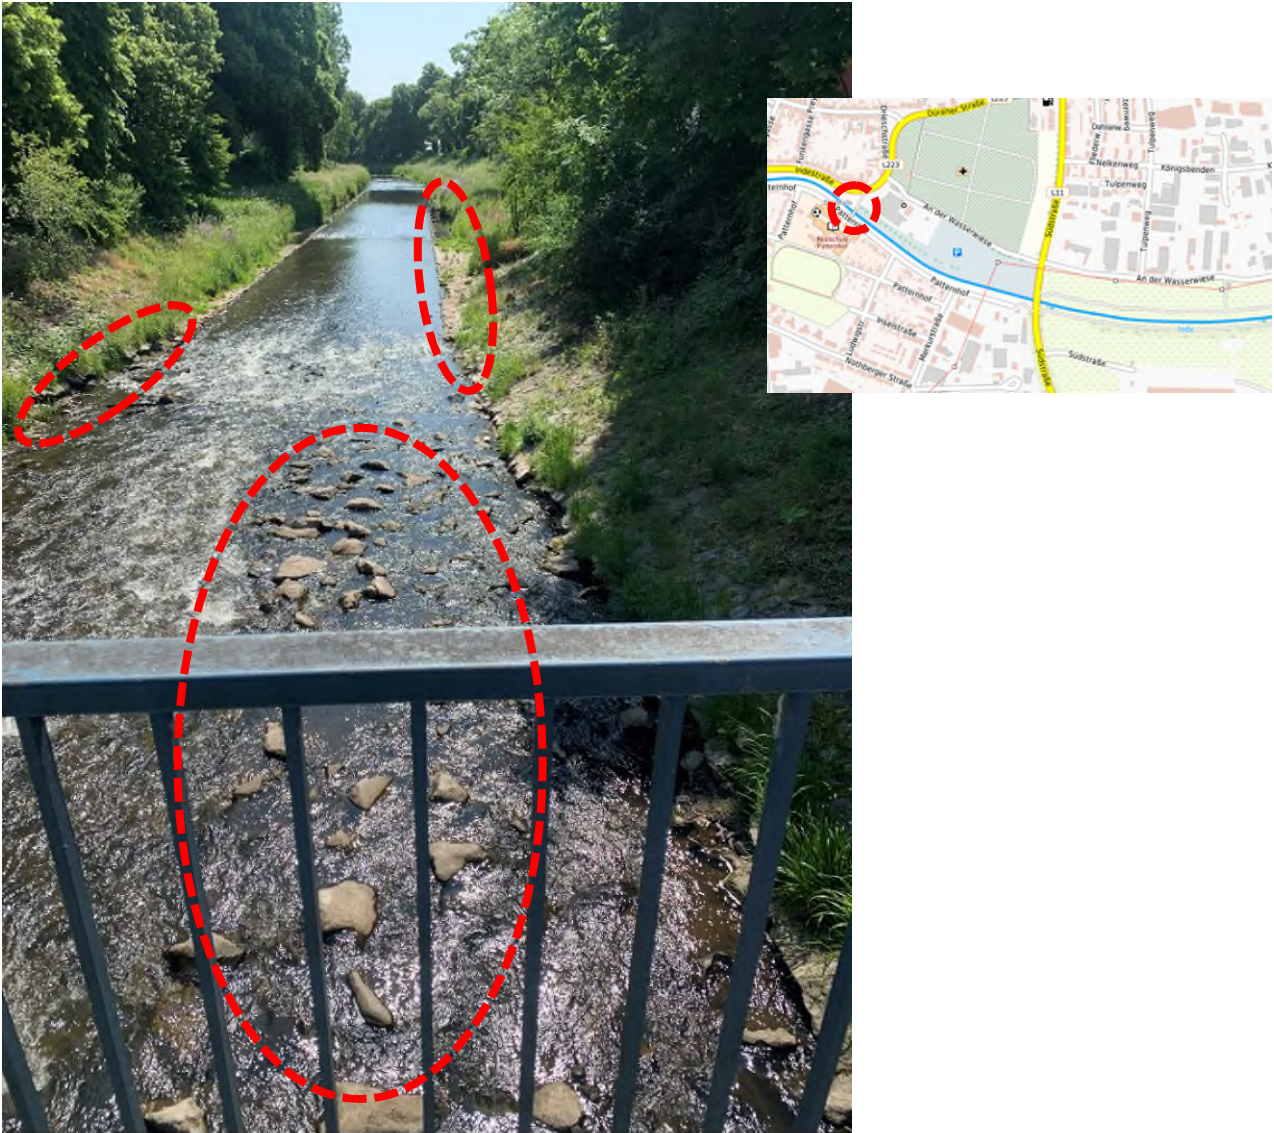
Abbildung 25 - Inde - Blick flussabwärts von der Brücke Patternhof

Zahlreiche Wasserbausteine und Sedimente liegen in der Inde. Im hinteren Bereich ist stellenweise das Uferdeck weg gebrochen.

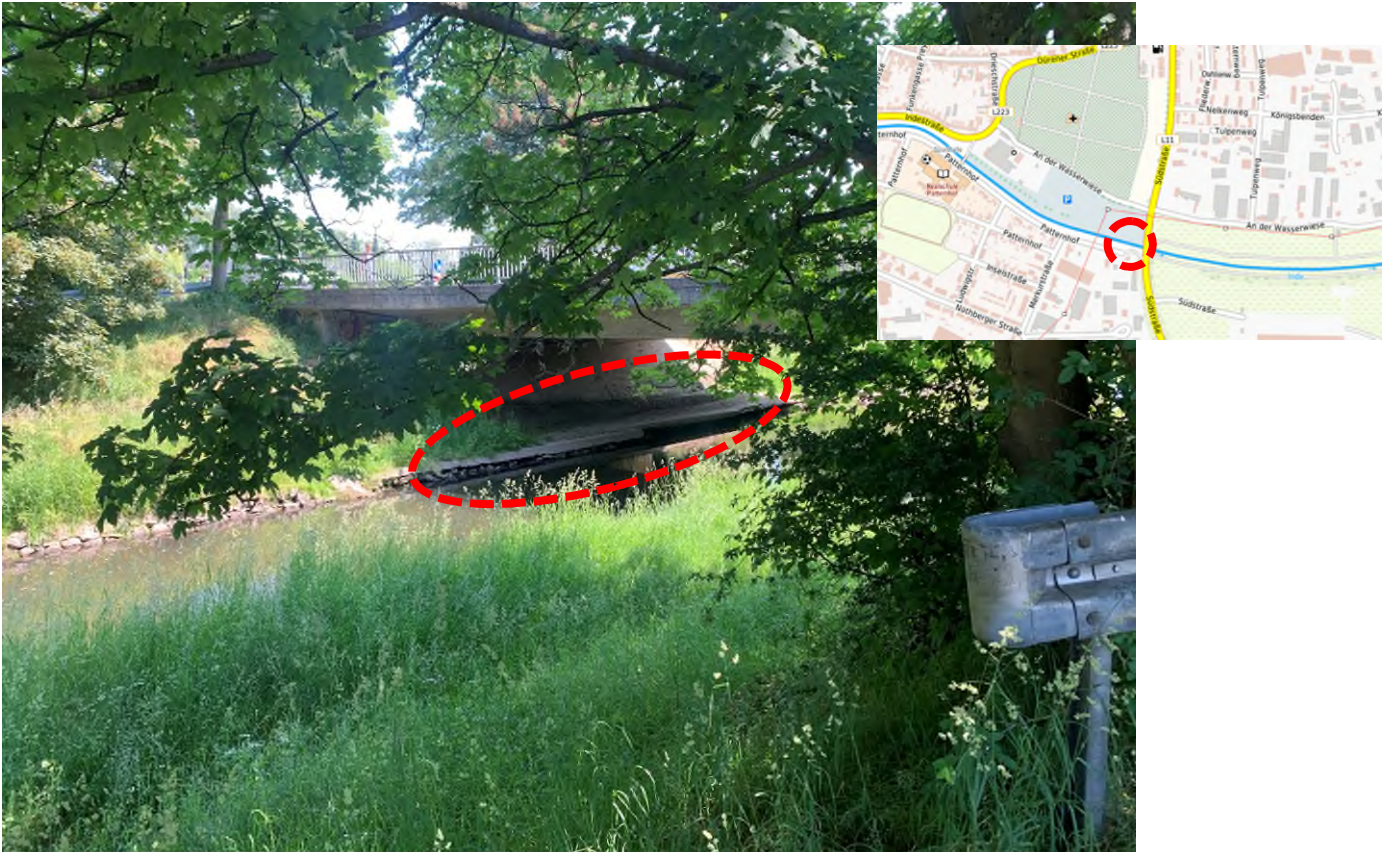
Abbildung 26 - Inde - Blick flussabwärts unter die Brücke Südstraße

Die Uferbefestigung ist teilweise weg gebrochen. Die Pflasterung der Widerlager ist fast vollständig weggespült worden.

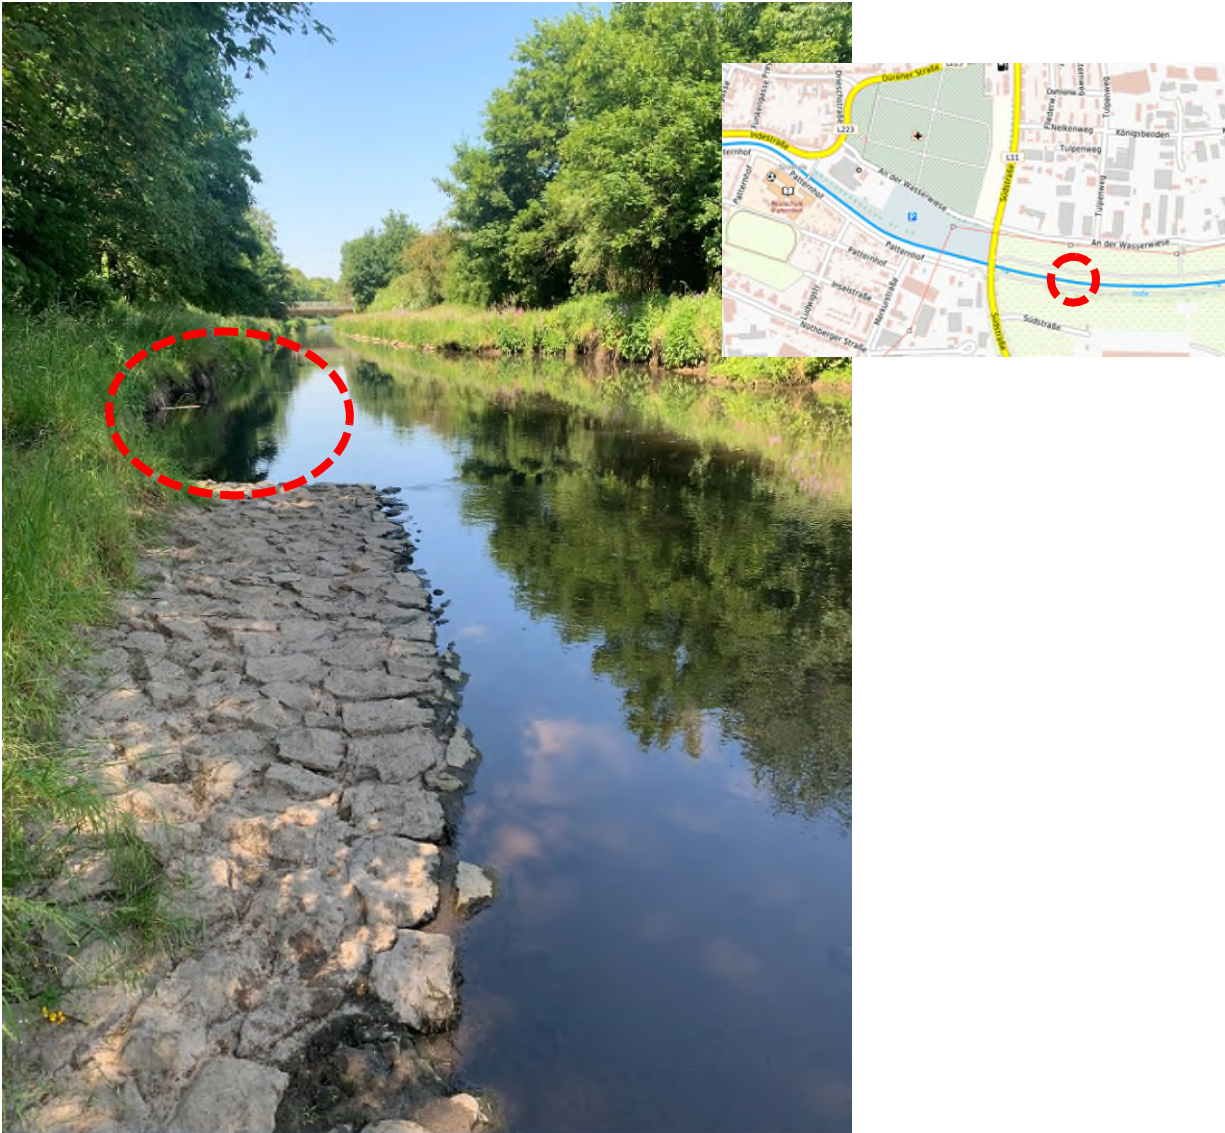
Abbildung 27 - Inde - Blick flussaufwärts im Bereich des Dalli-Lagers

- die Inde im Bereich des Dall-Lagers anschauen. Hier würden wir gerne vom WVER erfahren, wie man zukünftig mit den vollständig weggebrochen Uferbefestigungen verfahren möchte. (Abbildung 27)

Die Befestigung des Uferdecks mit Wasserbausteinen ist teilweise weggespült.

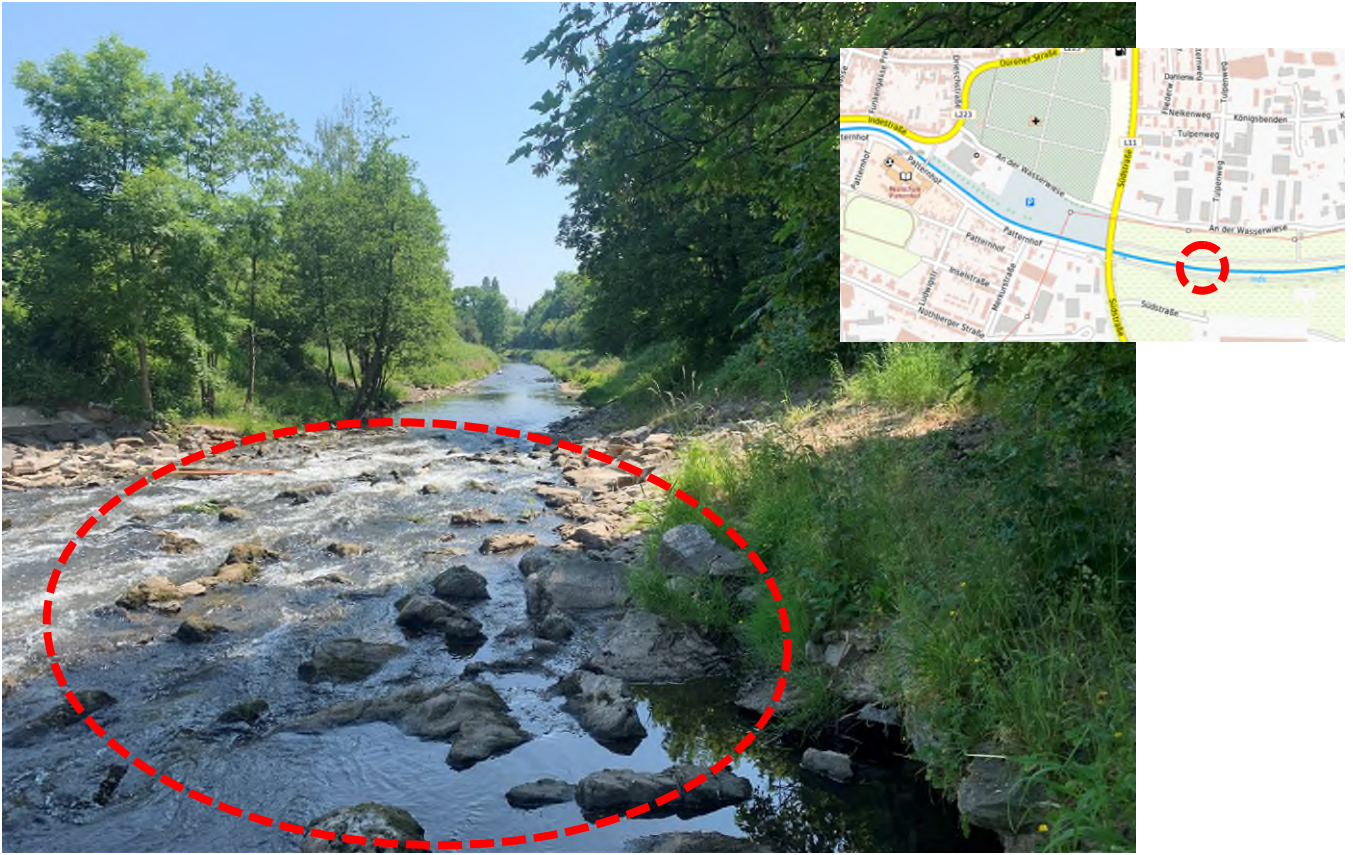
Abbildung 28 - Inde - Blick flussabwärts im Bereich der Dalli-Lager

Wasserbausteine und Sedimente im Indebett.

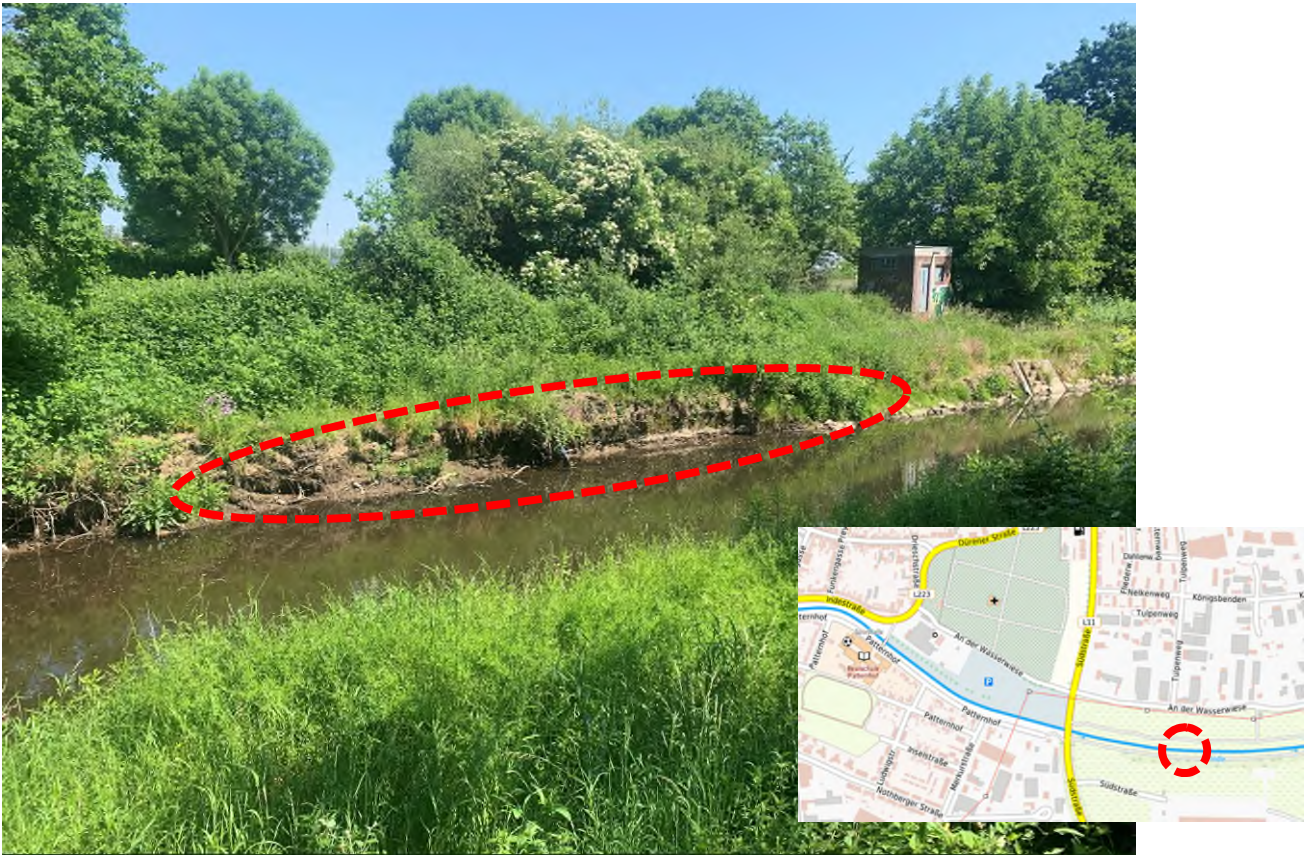
Abbildung 29 - Inde - im Bereich der Pegelmessstation

Das Ufer ist eingebrochen.

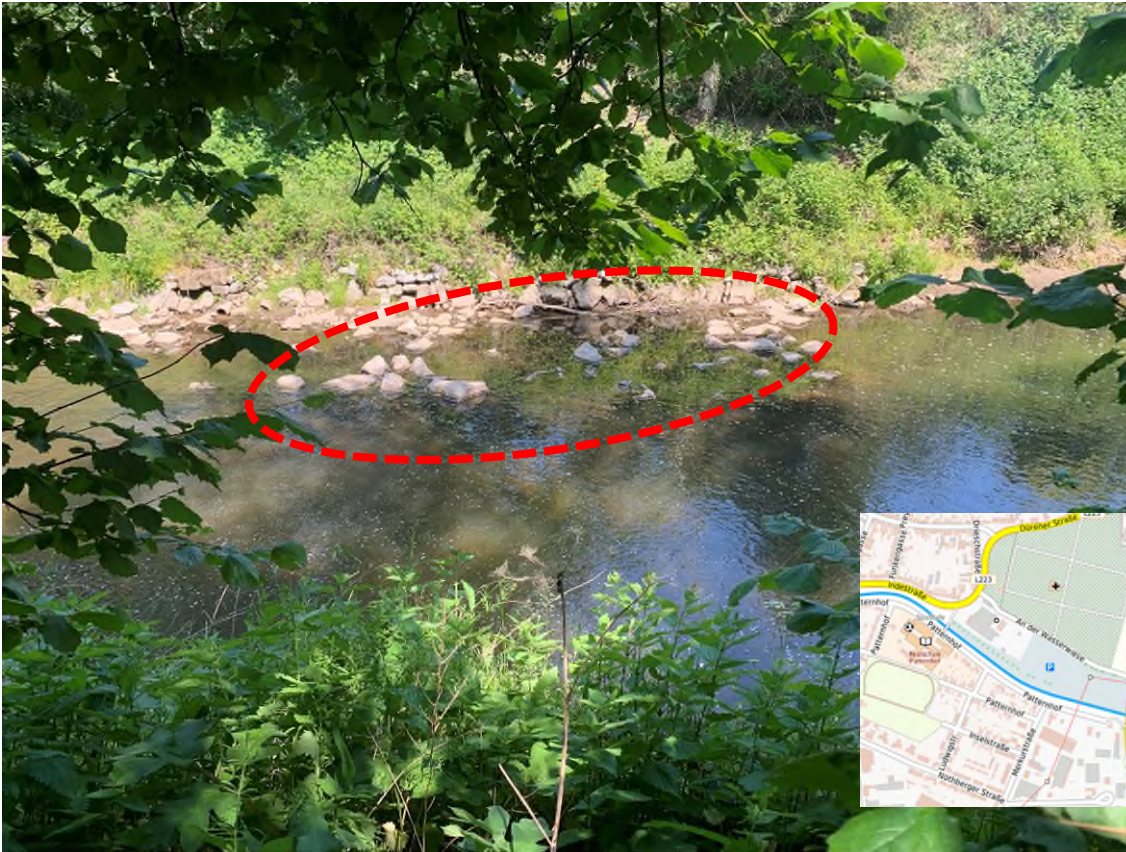
Abbildung 30 - Inde - unterhalb der Pegelmesstation

Steinablagerungen im Indebett.

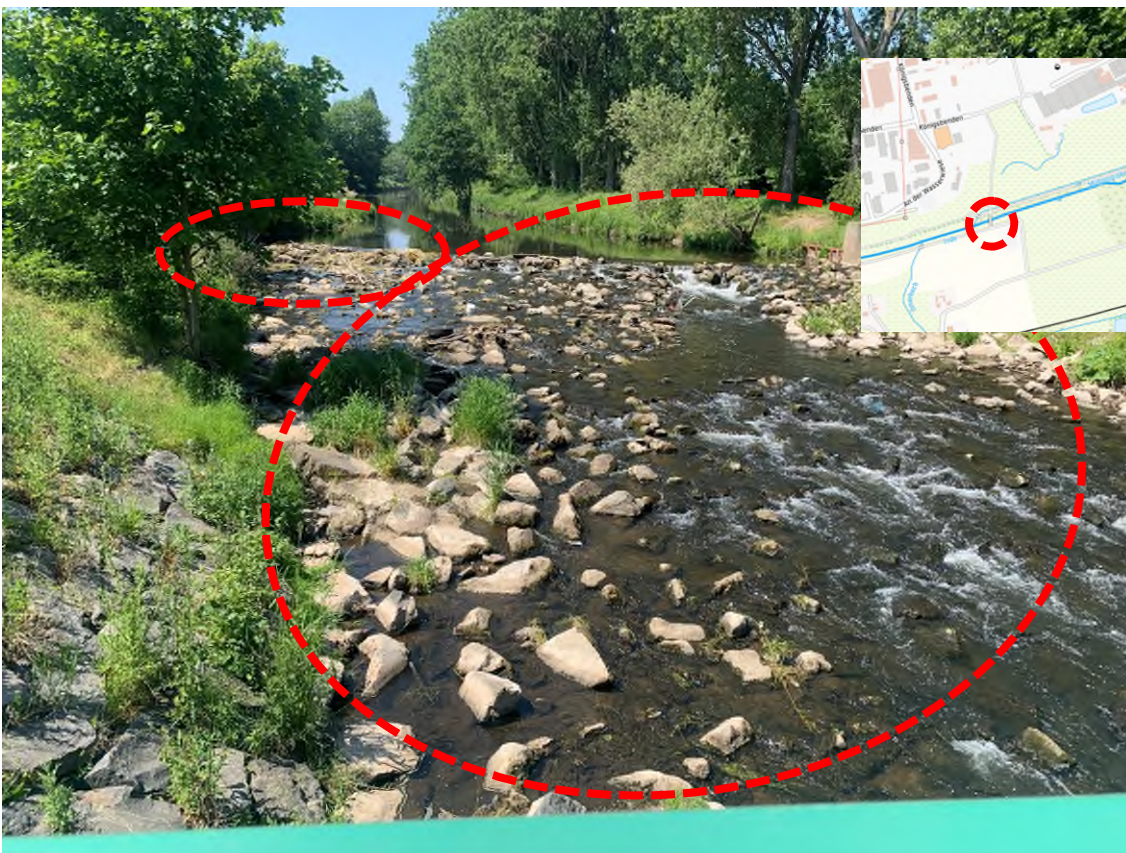
Abbildung 31 - Inde - Blick flussaufwärts von der Brücke Lynenwehr

- die Inde an der Brücke Lynenwehr inspizieren. Es haben sich verschiedene Felsformationen im Indebett abgelagert, die inzwischen eine Art Rechenwirkung ausbilden. Wie möchte der WVER damit zukünftig umgehen? (Abbildung 31)

Geröll im Indebett. Die Steine liegen so dicht, dass sich bereits eine aufstauende Rechenwirkung zeigt. (hinten links)

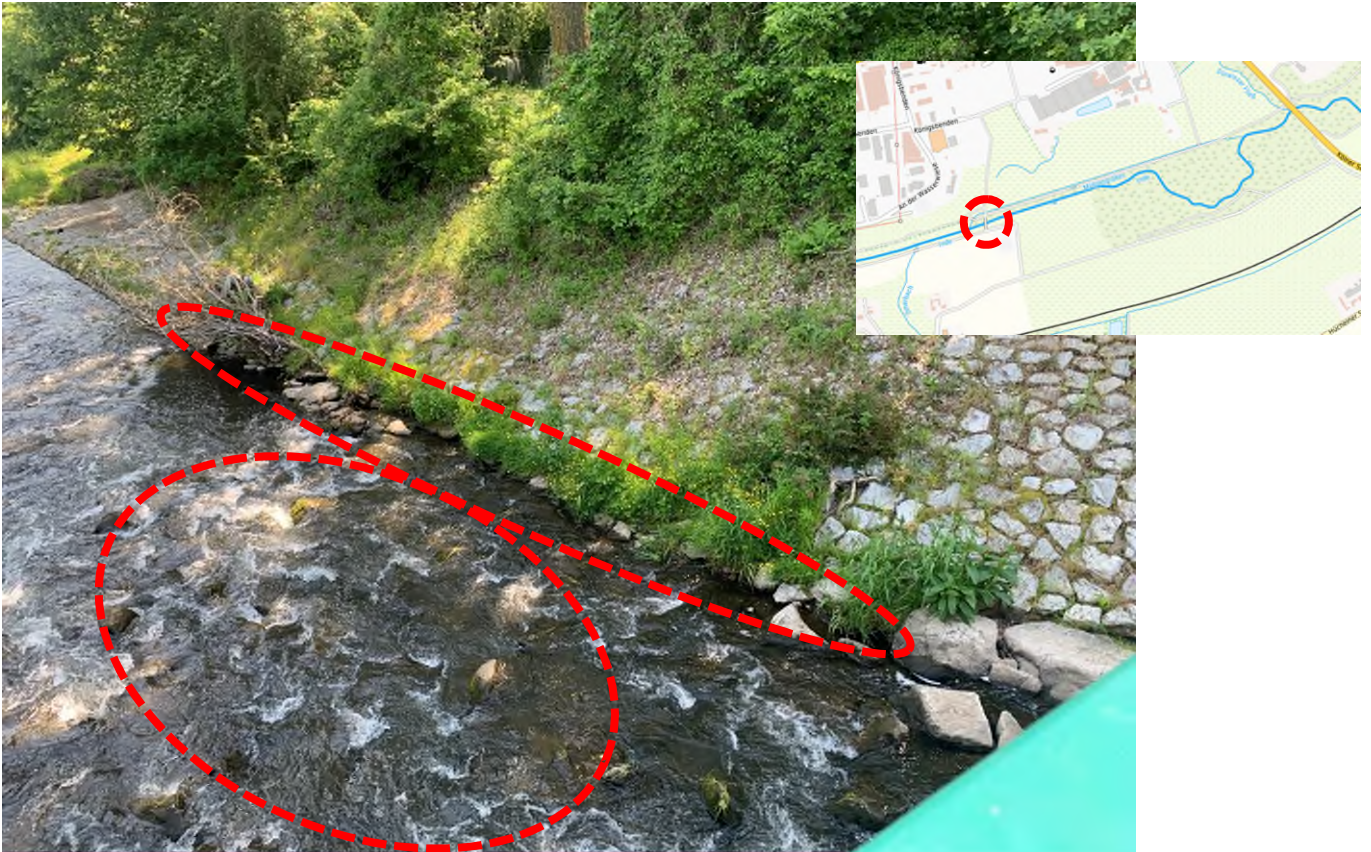
Abbildung 32 - Inde - Blick flussabwärts von der Brücke Lynenwehr

Geröll im Indebett. Die Uferbefestigung mit Wasserbausteinen ist unterspült.

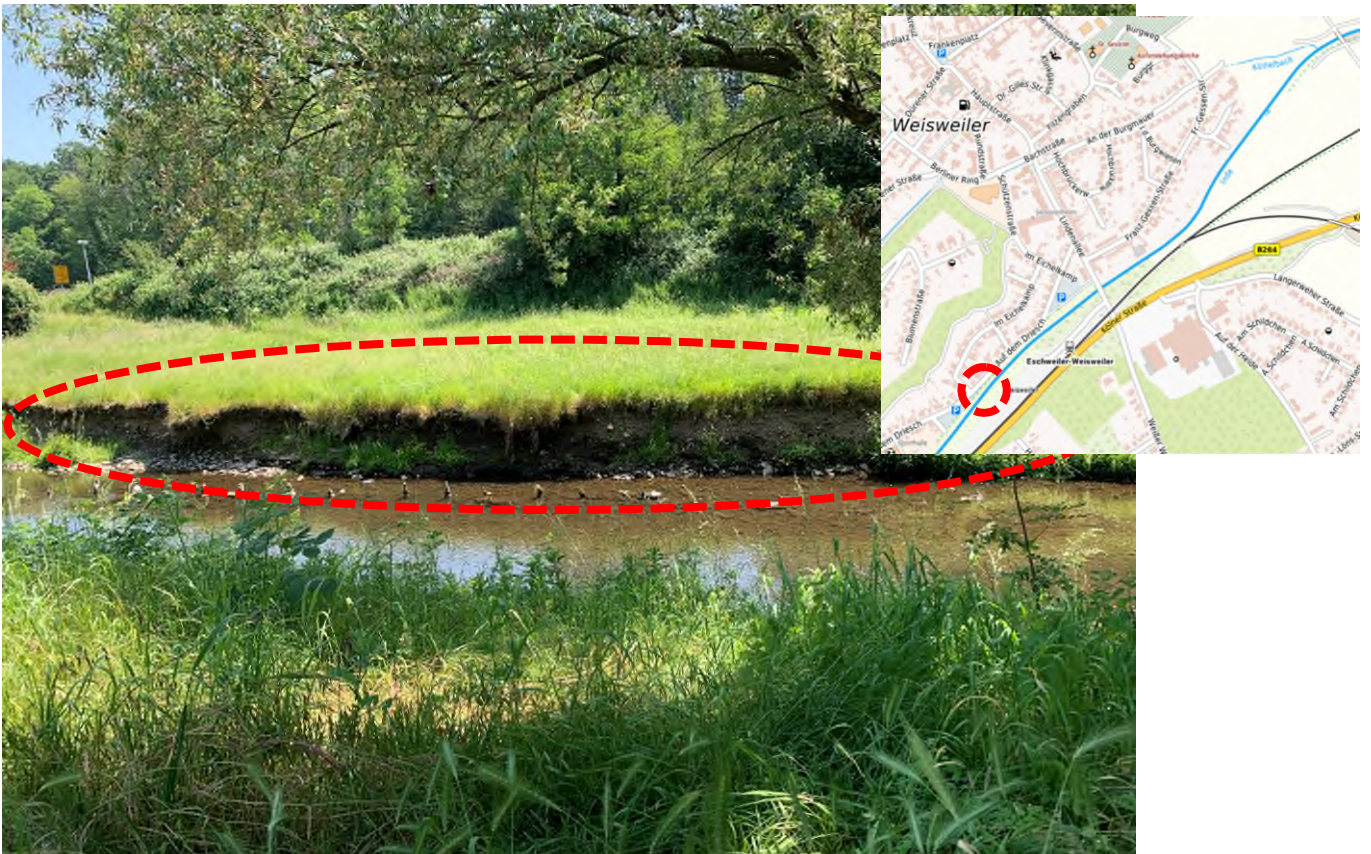
Abbildung 33 - Inde - Auf dem Driesch auf Höhe Haus Nummer 55

Das Ufer ist großflächig weg gebrochen. Der Bereich ist dicht bebaut und hier ist immer mit spielenden Kindern zu rechnen.

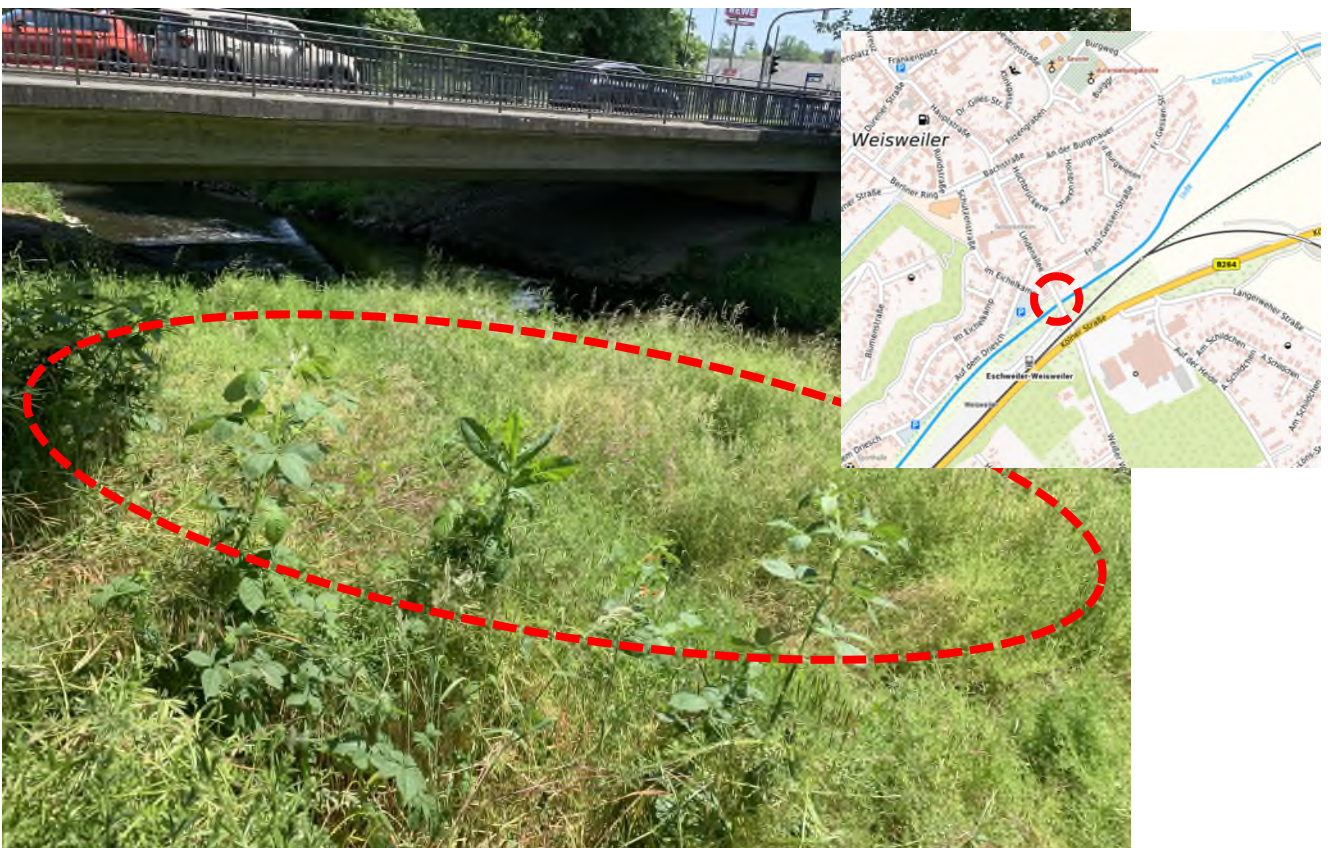
Abbildung 34 - Inde - Brücke Lindenallee

Am Ufer lagert sich immer mehr Erdreich ab, so dass unterhalb der Brücke inzwischen mehr Durchflussquerschnitt vorhanden ist als vor der Brücke im Uferbereich.

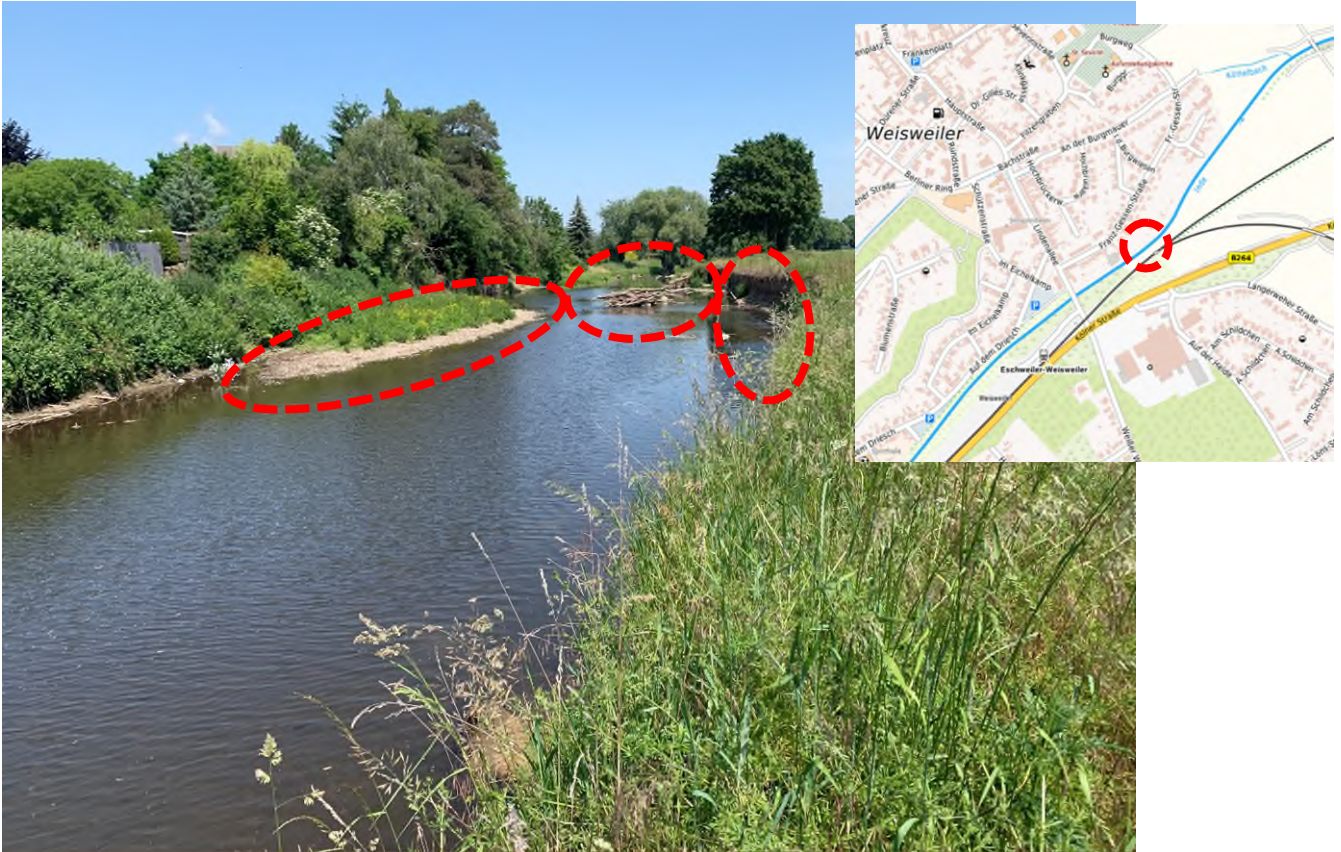
Abbildung 35 - Inde - parallel zur Franz-Gessen-Straße

Sedimentbank am nördlichen Indeufer. Am Südufer ist großflächig das Ufer ausgebrochen. Leitungen liegen frei. Im Hintergrund hat sich eine Sedimentinsel gebildet. Zahlreiches Astwerk staut sich hier auf.
