## Stand der Beseitigung von Schäden in Folge der Hochwasserkatastrophe 2021

Mit den Eindrücken einer Begehung, hauptsächlich der Inde, am 06. Juni 2023 und den dabei gemachten Feststellungen, ergibt sich für uns nach wie vor ein erheblicher Aufklärungsbedarf. Aus Sicht der Unterzeichner weichen die gesammelten Eindrücke vor Ort, exemplarisch anhand von einigen im Anhang aufgeführten Beispielen veranschaulicht, von dem im Vortrag vermittelten Bild deutlich ab. Die

Wir bitten Sie zu dem angehängten bebilderten Katalog Stellung zu beziehen. In dem Katalog sind vereinzelte Beispiele aus den Stadtteilen Aue, Röhe, Innenstadt, Nothberg und Weisweiler exemplarisch dargestellt. Wir würden uns sehr freuen, wenn Sie sich diesmal die Zeit nehmen würden, dezidiert auf die angesprochenen Punkte einzugehen und nicht so wie bisher eine globale und pauschalierende Sicht der Dinge bekannt geben. Wir würden gerne zu unseren Feststellungen erfahren, ob:

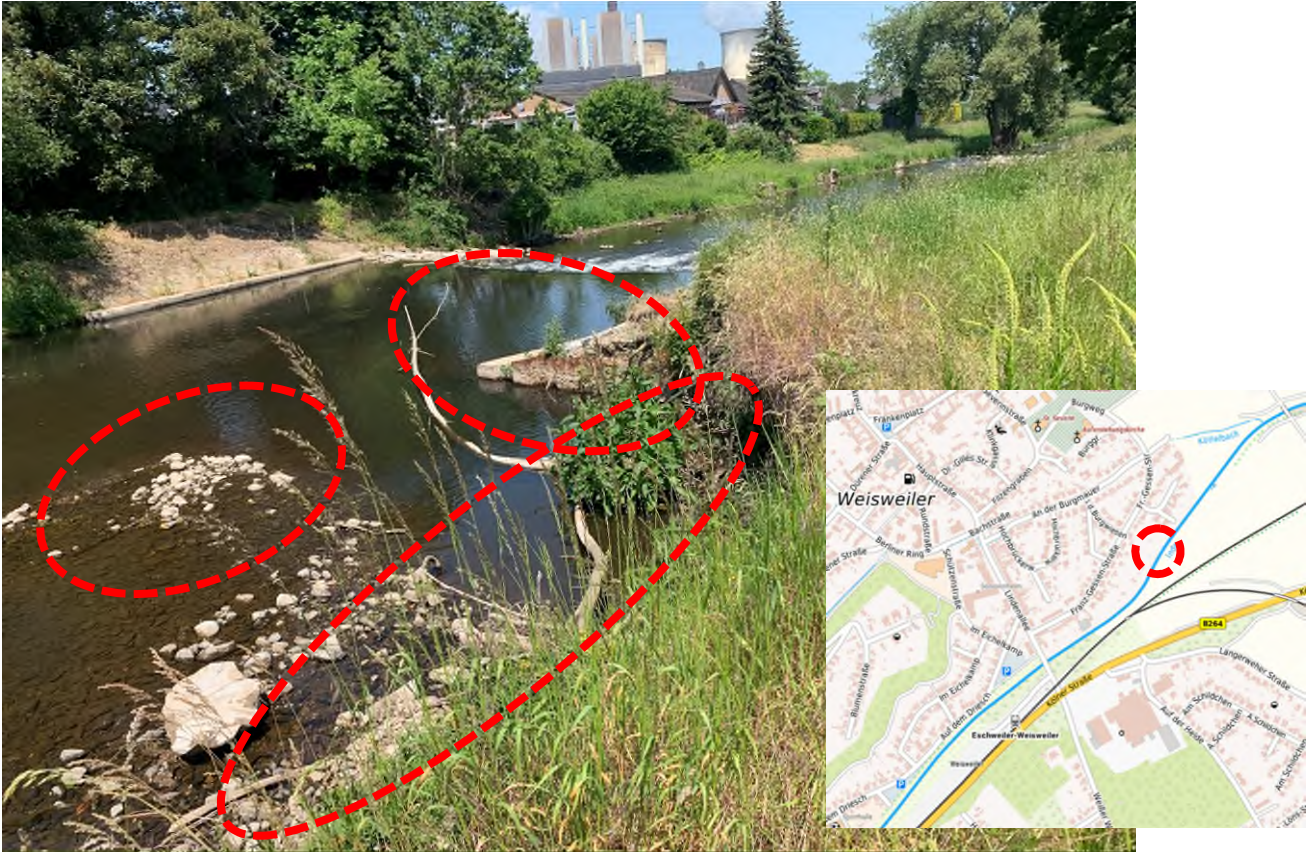
Abbildung 36 - Inde - parallel zur Franz-Gessen-Straße

Das Indeufer ist großflächig weggebrochen. Die alten Uferbefestigungsteile ragen weit in diesem Bereich nunmehr in Inde herein. Zahlreiche Sedimente haben sich abgelagert.

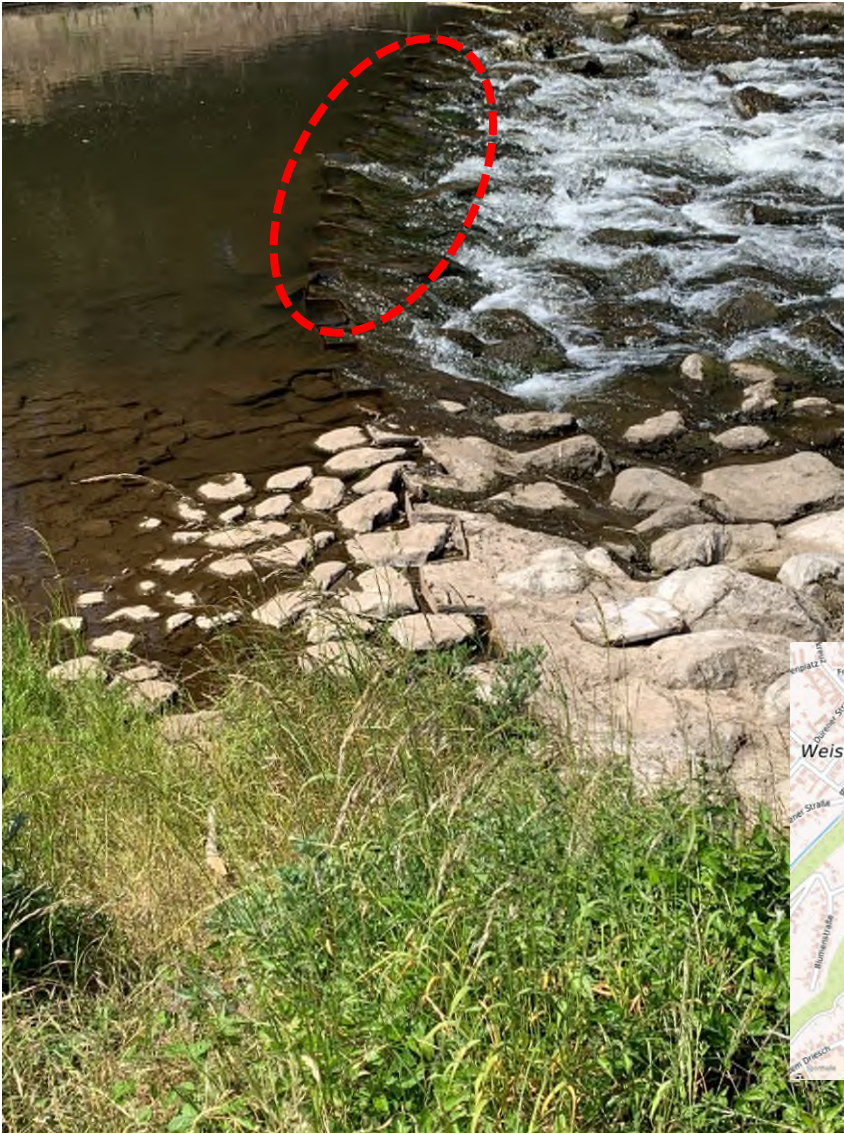
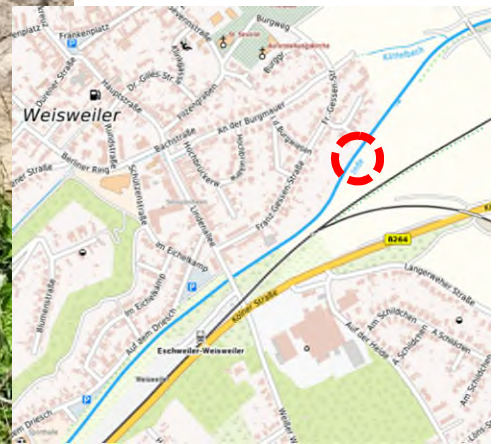
Abbildung 37 - Inde - parallel zur Franz-Gessen-Straße

An der Überlaufschwelle sind die Spundwandköpfe freigespült.

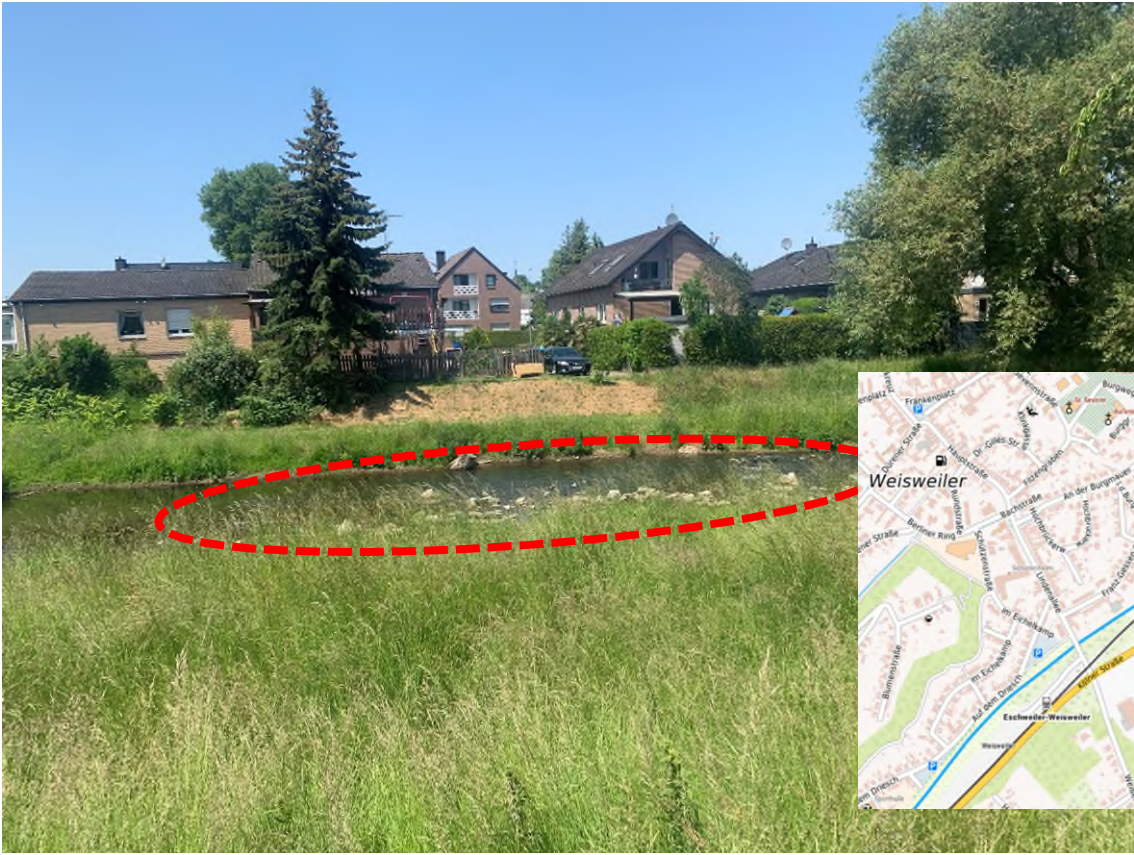
Abbildung 38 - Inde - parallel zur Franz-Gessen-Straße

Zahlreiche Sedimente haben sich im Indebett abgelagert.

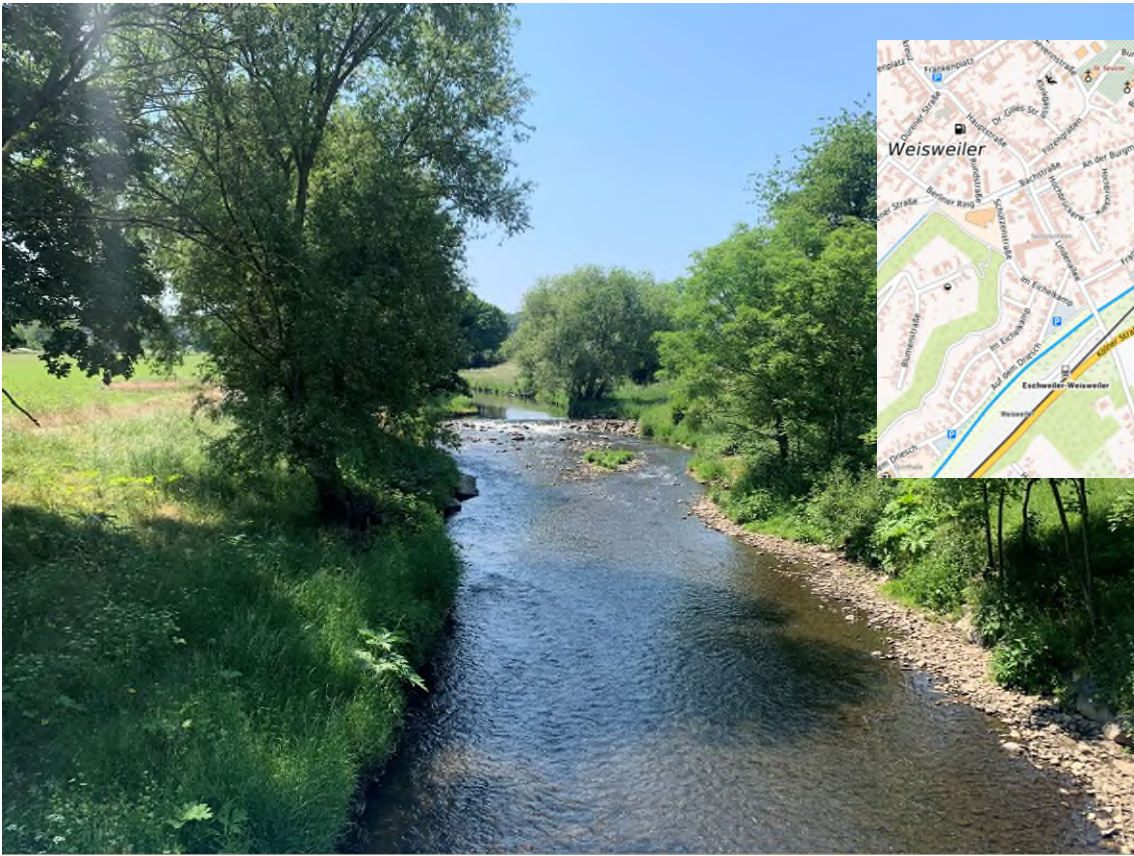
Abbildung 39 - Inde - Blick von Brücke Haus Palant flussaufwärts

Sedimentablagerungen vor Überlaufschwelle. Inselbildung durch Sedimente.

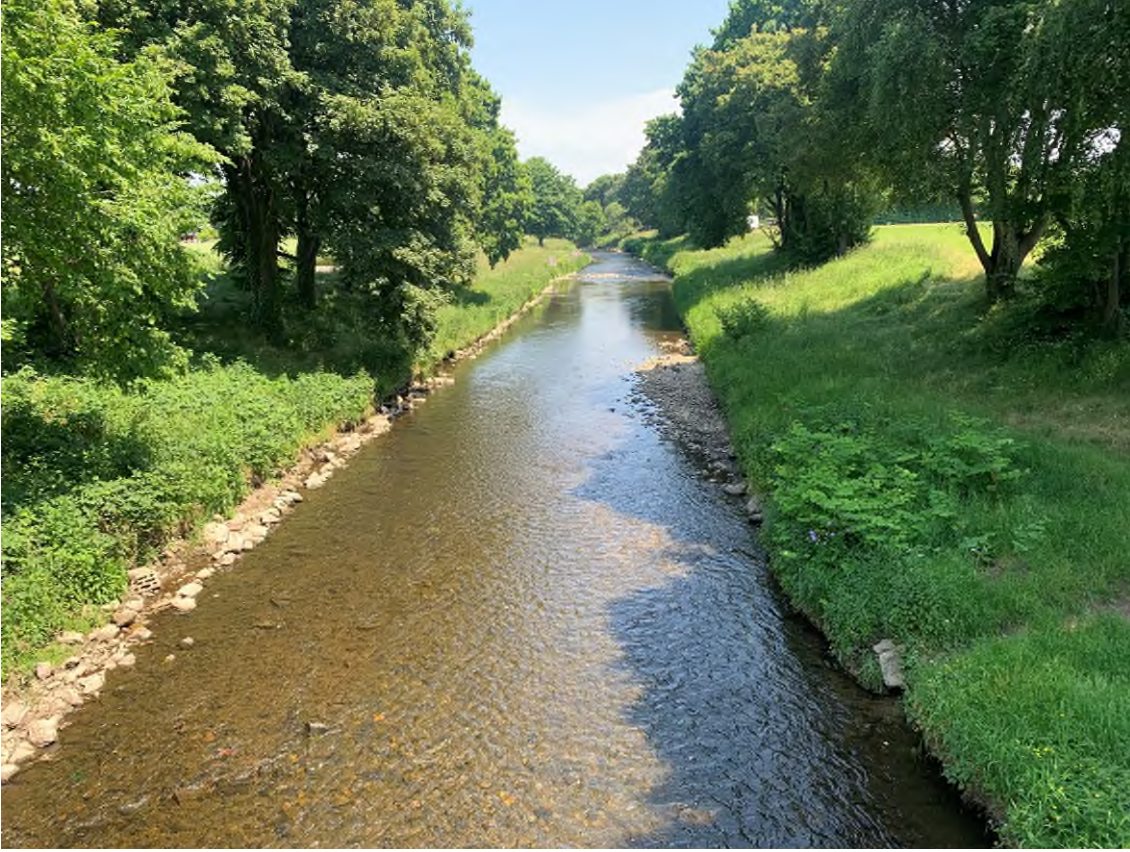
*Abbildung 40 - Inde - Blick von Brücke Haus Palant flussabwärts*

Sedimentablagerungen.
